SPRAWOZDANIE Z BADAŃ KONSERWATORSKICH
ORAZ ZALECENIA
I PROGRAM PRAC KONSERWATORSKICH
STOLARKA DRZWIOWA
Z ZABYTKOWEGO KOŚCIOŁA PW. BOŻEGO CIAŁA
NA HELU (1934)
ul. Żeromskiego 1
wpis do rej. nr 1074 (1297) z dn. 28.12.1989

Opracowała Anna Żurek – dyplomowany konserwator dzieł sztuki,
nr dyplomu 6244
Warszawa, styczeń 2024

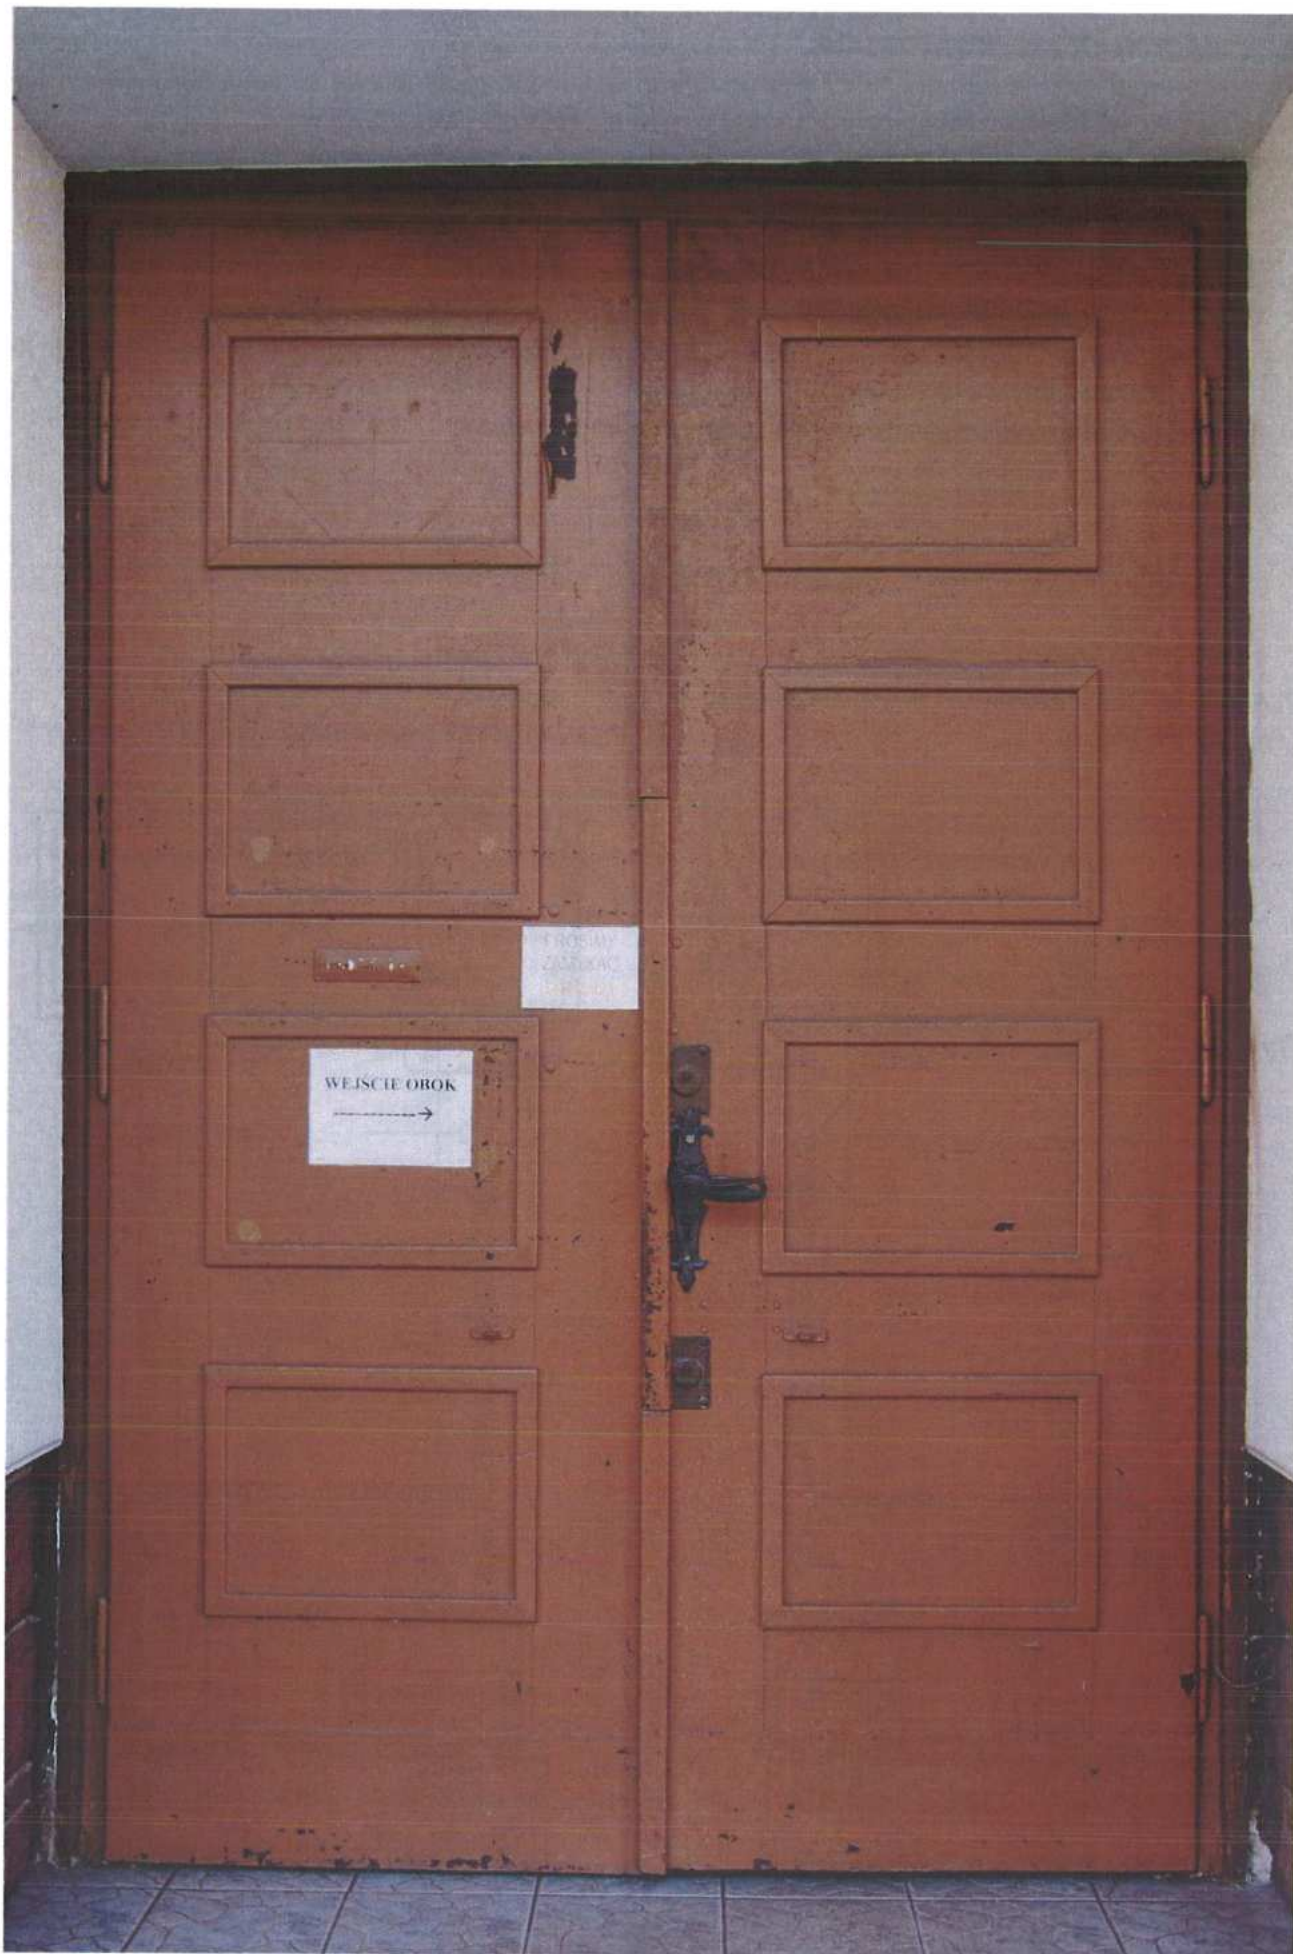
Drzwi zewnętrzne Dz1
frontowe główne

Awers drzwi Dz1 – główne drzwi wejściowe.

Są widoczne ślady żerowania owadów w drewnie, otwory wylotowe pokryte warstwą przemalowania. W drewnie występują drobne uszkodzenia mechaniczne. Warstwy farby są spękane, łuszczą się i wykruszają. Na powierzchni widoczne czarne skupiska powstałe przez osadzanie się zanieczyszczeń z powietrza. Przemalowania były wykonane nieestetycznie, kolejne malowania odbywały się bez oczyszczenia poprzednich warstw na nierównej powierzchni.

Klamka wtórna, ale ozdobna w kształt ryby, lekko zardzewiała, z wytartą powłoką. Zachował się ślad po starszym szyldzie prostokątnym na awersie. Wtórne zamki zaburzają odbiór plastyczny stolarki i przyczyniły się do usunięcia fragmentów listwy przymykowej, szyld zamka koliduje z szyldem klamki. Kopniki z blachy mosiężnej są pozbawione nitów w dolnych krawędziach.

Zaleca się przeprowadzenie pełnej konserwacji drzwi: usunięcie przemaalowań oraz elementów wtórnych (należy rozważyć ewentualne pozostawienie klamek w kształcie ryb). Wskazane jest uzupełnienie ubytków formy, naprawy stolarskie, przywrócenie najstarszej kolorystyki drzwi oraz regulacja zawieszenia, aby przywrócić właściwą funkcjonalność obiektom.

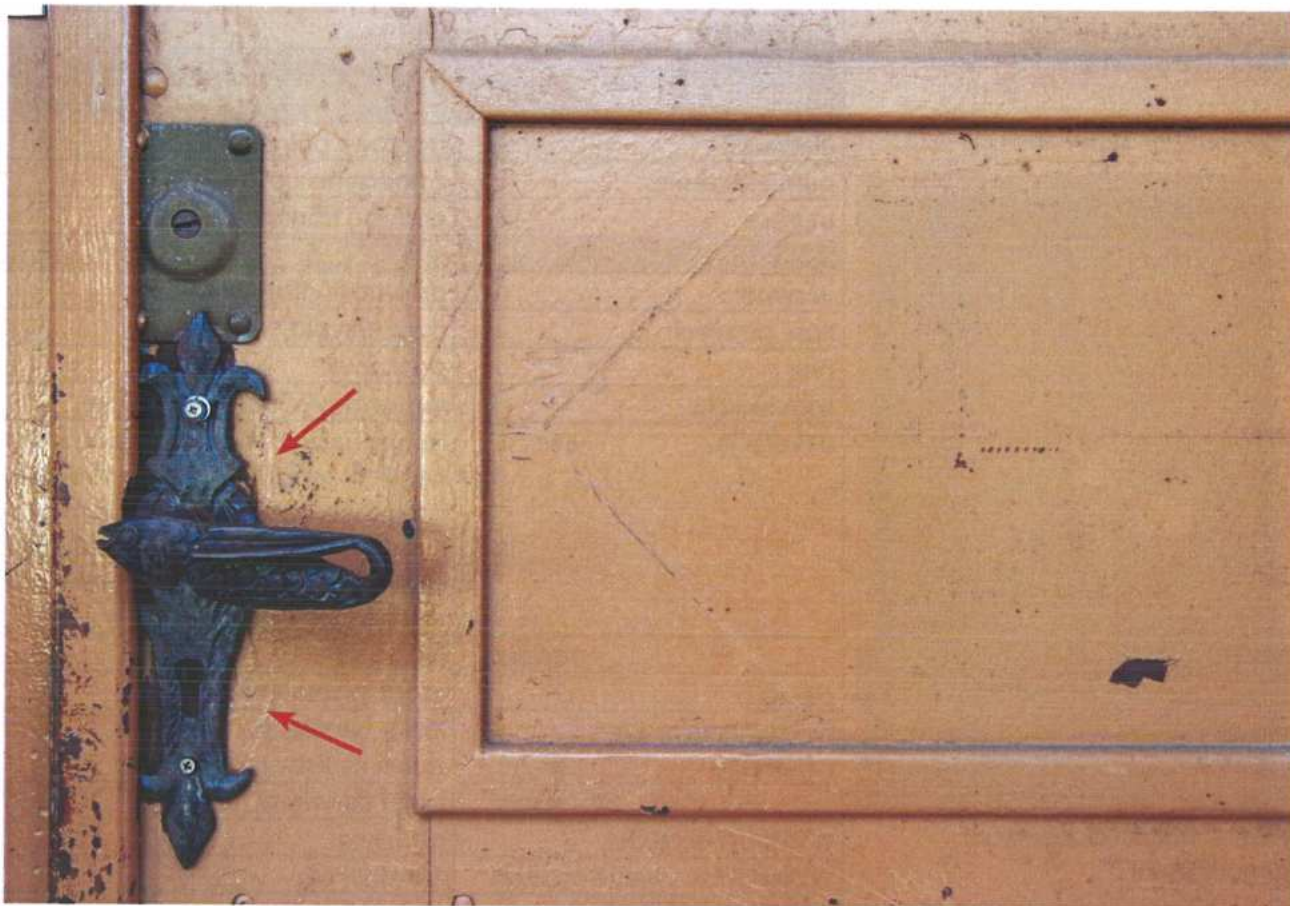
Wtórna klamka na awersie, widoczny ślad po wcześniejszym szyldziku (strzałka czerwona), powyżej wtórny zamek. Otoczona listwami płycina z widocznym odcinającym się diagonalnym układem drewna – element dekoracyjny.

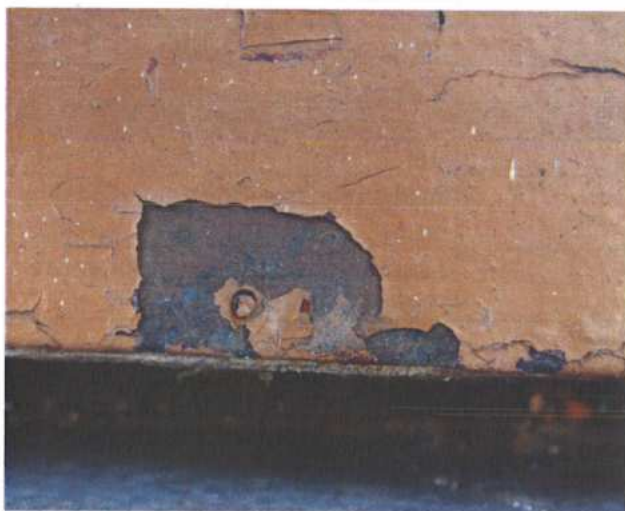
Ubytek warstw farby na kopniku, przy dolnej krawędzi drzwi. Widoczny skorodowany metal.

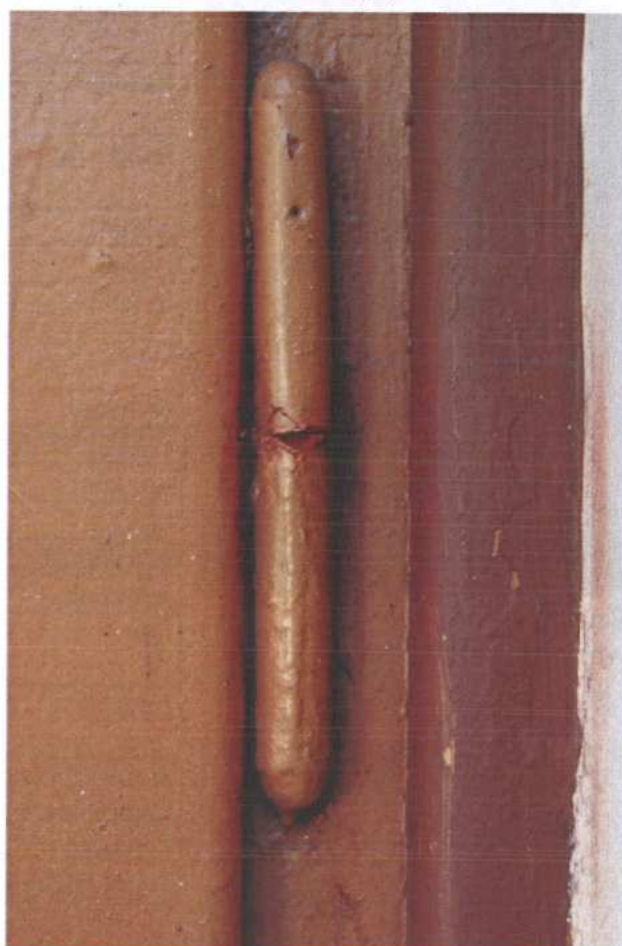
Pierwotny zawias pokryty grubą warstwą przemalowań.

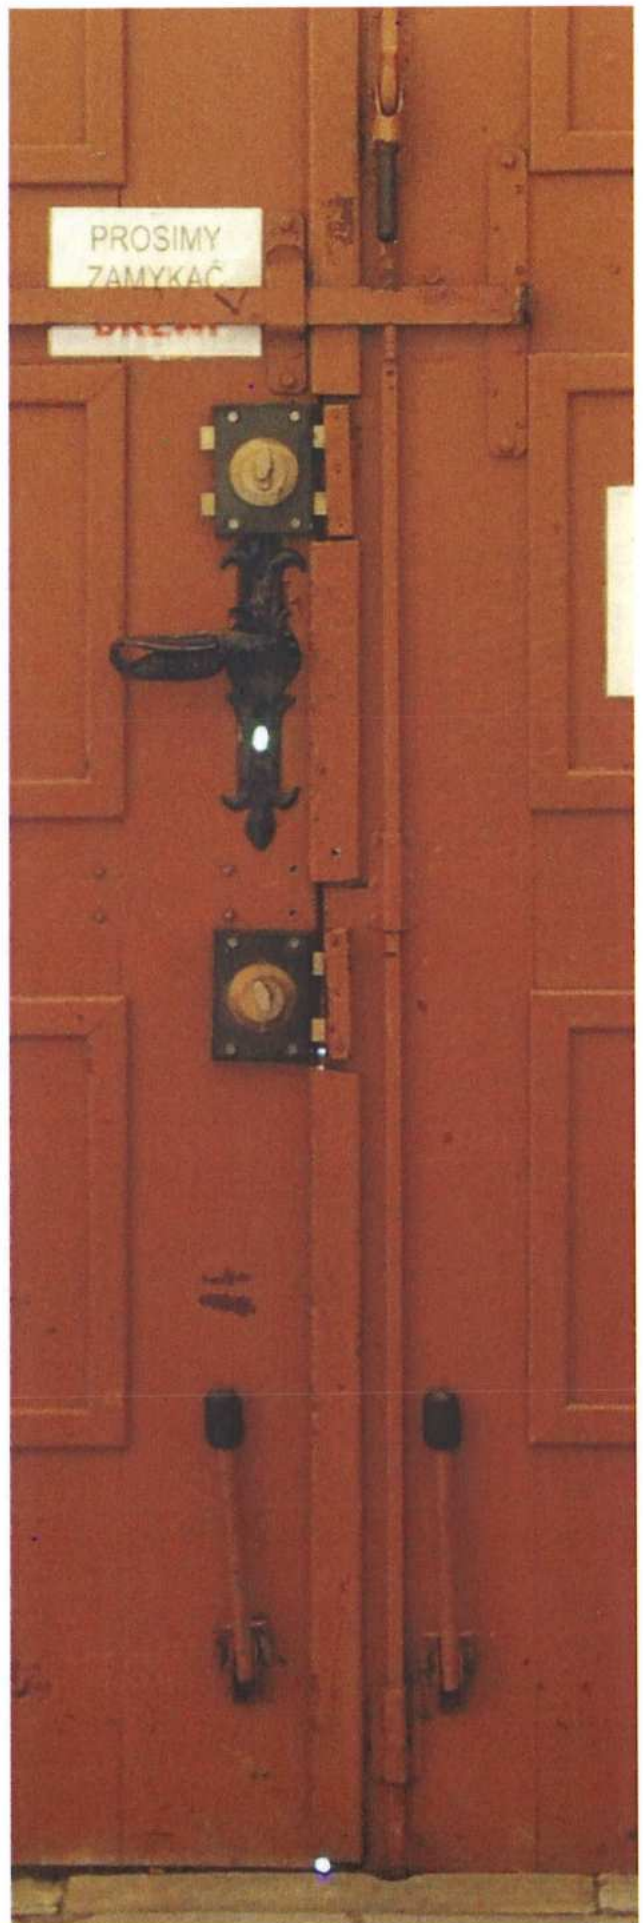
Rewers drzwi Dz1, wtórne zamki, klamka, rygiel poziomy oraz nóżki.

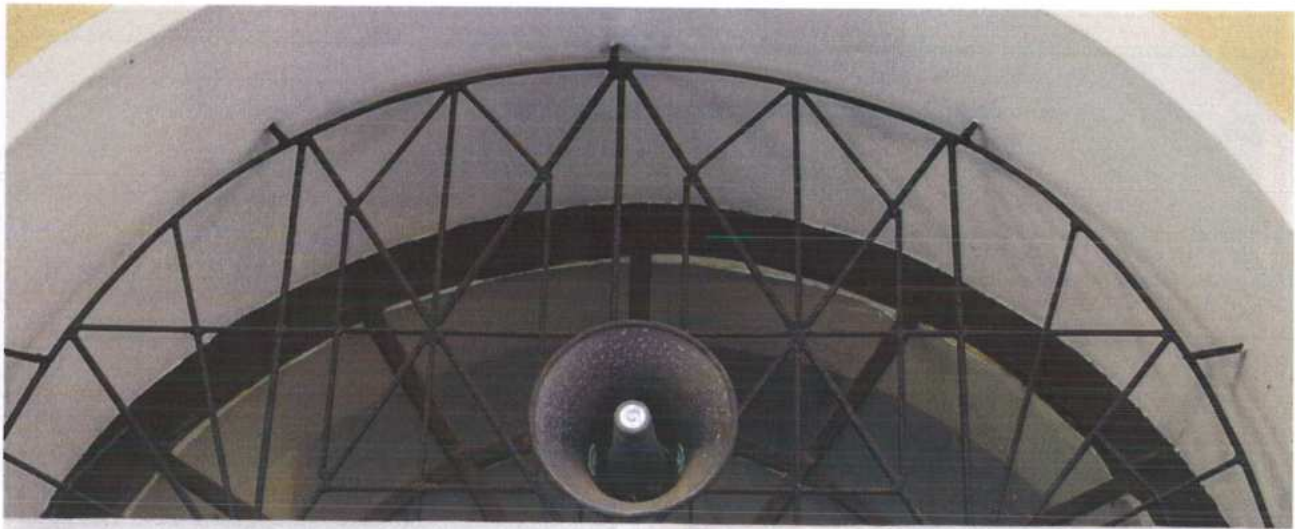
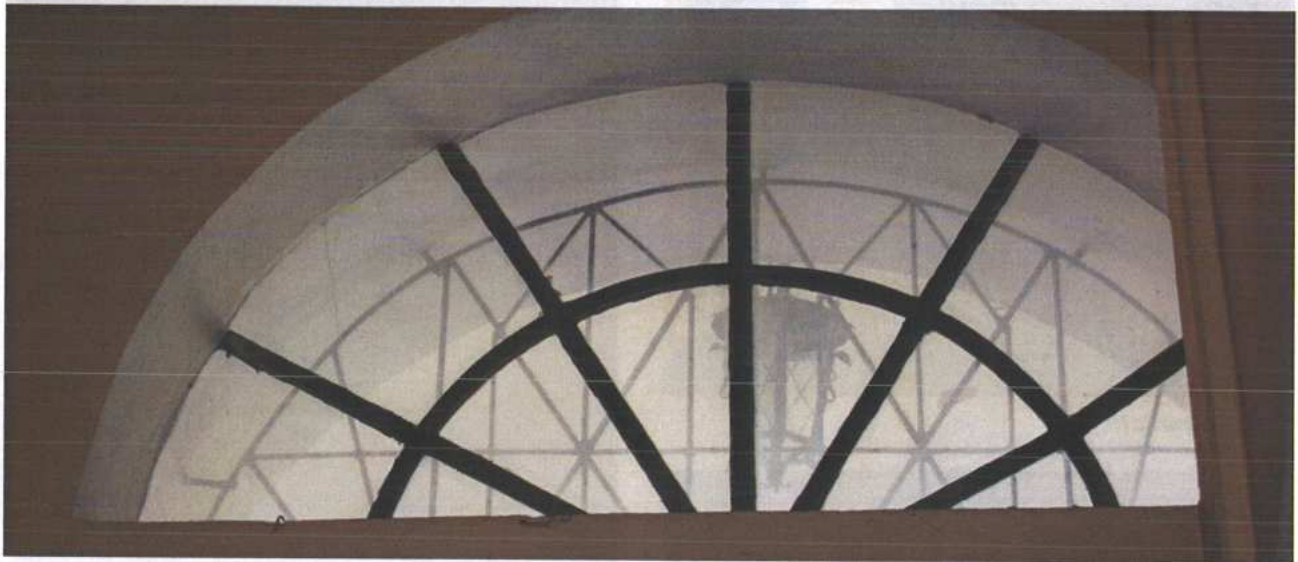
Nadświetle drzwi Dz1, widok z zewnątrz i wewnątrz, współczesne szklenie i najprawdopodobniej metalowa rama z II. poł. XX w.

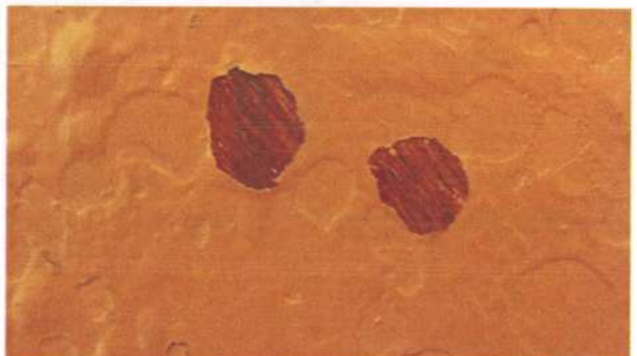
Rewers drzwi Dz1. widoczny diagonalny układ włókien drewna w płycinach. Przemalowania po ubytkach starszych warstw.

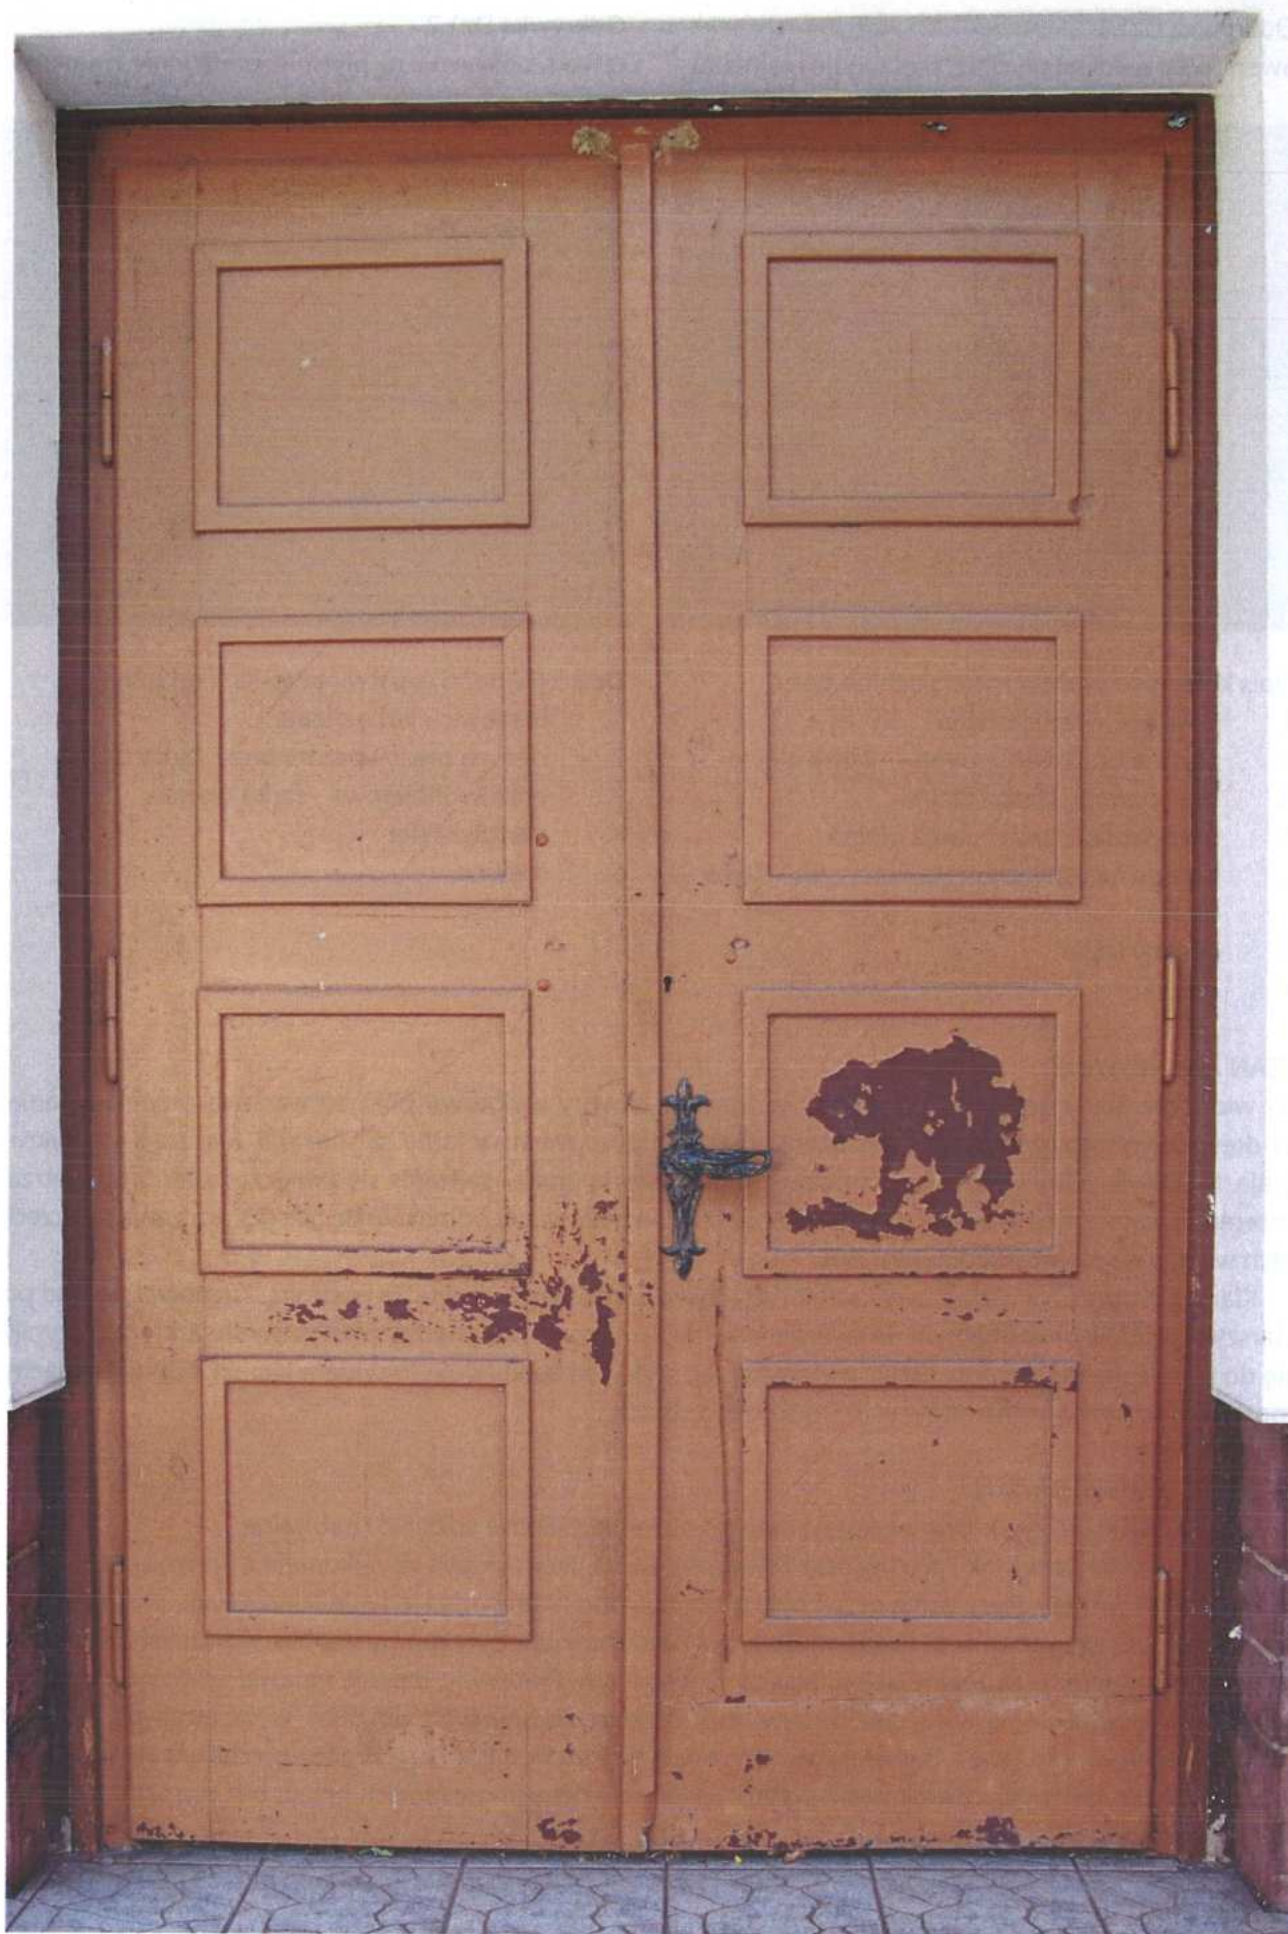
Drzwi zewnętrzne Dz2a
frontowe lewe

Awers drzwi Dz2a – drzwi wejściowe po lewej stronie, drzwi zaryglowane od wewnątrz i zamurowane ścianką gipsową.

Stan zachowania drzwi jest bardzo zły. Drewno zostało zaatakowane przez ksylofagi, widoczne liczne otwory wylotowe wpływają znacznie osłabiająco na strukturę drewna. Widoczne są drobne uszkodzenia mechaniczne drewna wynikające z użytkowania. Powierzchnia drzwi mocno zabrudzona wskutek długotrwałego osiadania zanieczyszczeń. Przemalowanie zostało wykonane nieestetycznie, kolejne malowania odbywały się bez oczyszczenia poprzednich warstw na nierównej powierzchni. Warstwy przemalowań łuszczą się i odchodzą całymi płatami.

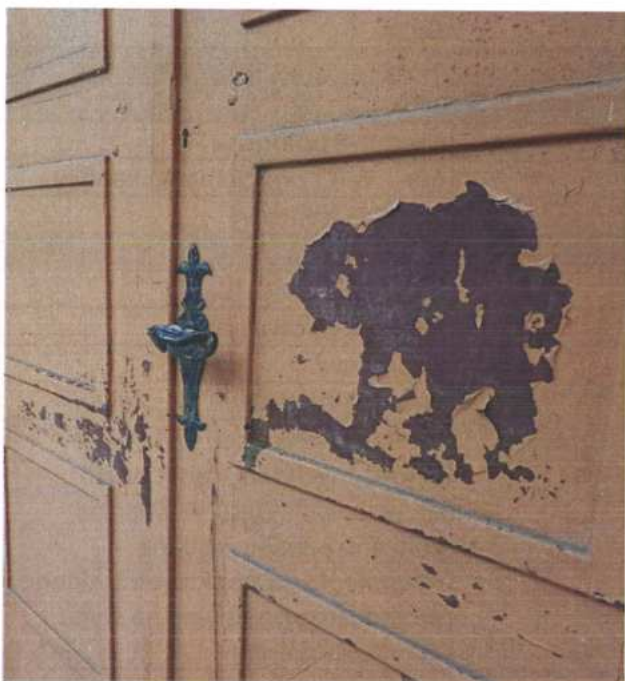
Awers drzwi Dz2a – widoczne łuszczące się warstwy wtórnej farby.

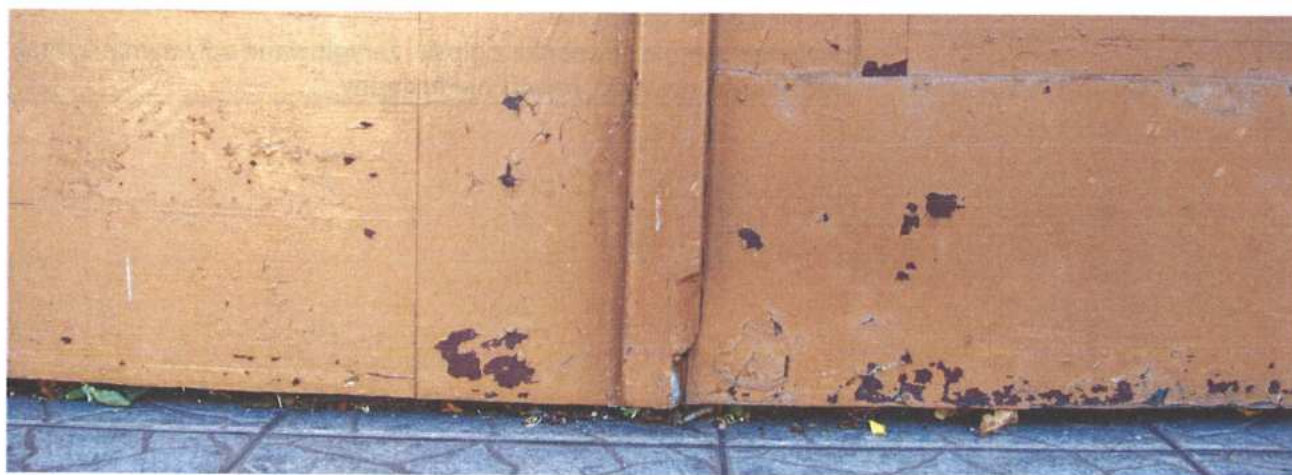
Awers drzwi Dz2a – dolny fragment z kopnikiem oraz łuszczącymi się i wykruszonymi warstwami przemalowania.

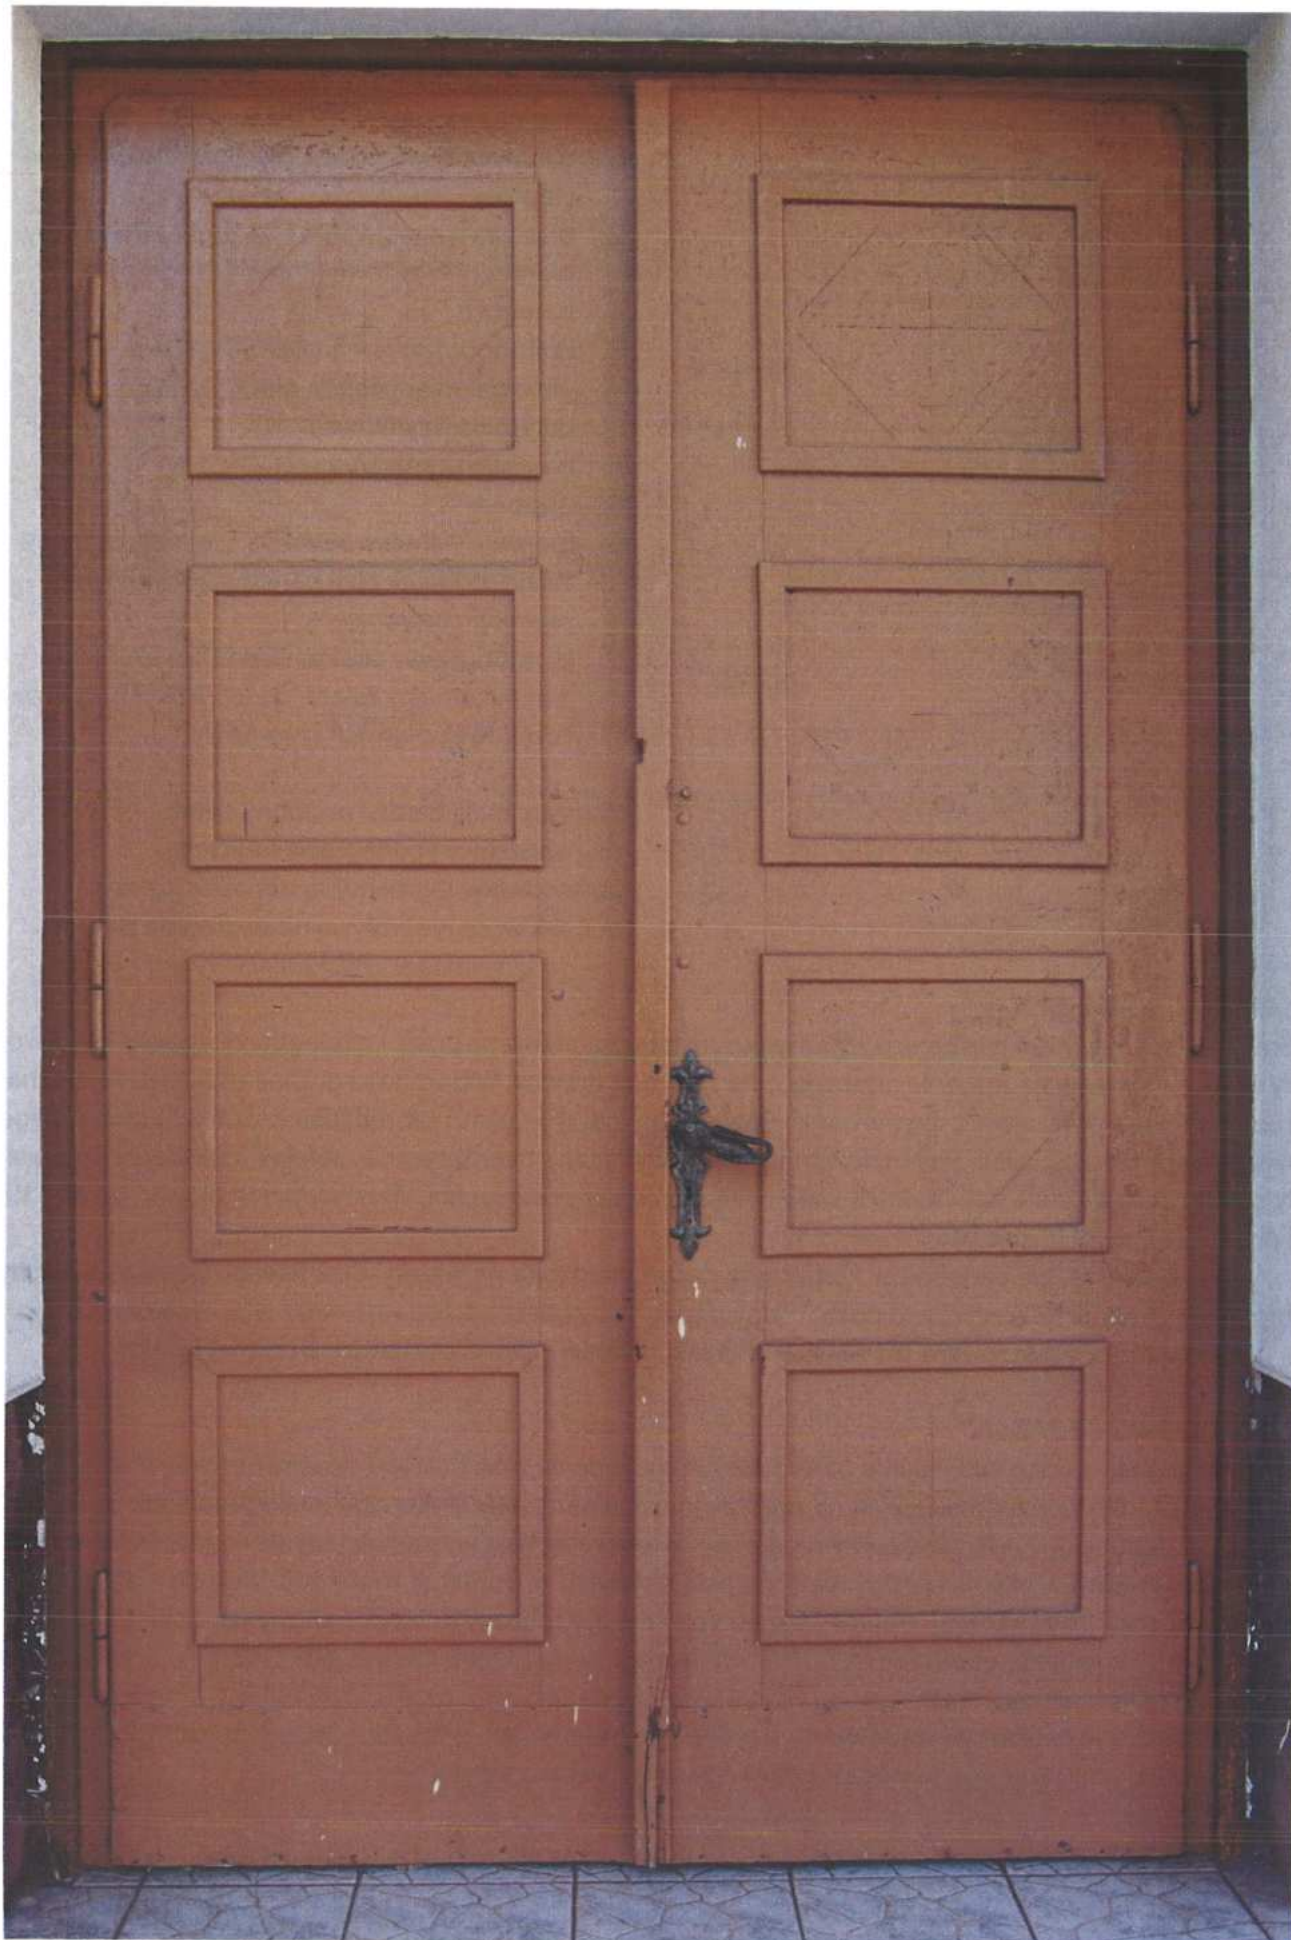
Drzwi zewnętrzne Dz2b
frontowe prawe

Awers drzwi Dz2b – drzwi wejściowe po prawej stronie.

Stan zachowania drzwi jest bardzo zły. Drzwi są używane jako jedyne wejściowe do kościoła. Ich zawieszenie na zawiasach wymaga regulacji. Listwa przymykowa ma duży ubytek drewna na awersie i jest popękana wzdłuż włókien. Opaska ościeżnicy u dołu jest spróchniała. Występują ślady żerowania owadów. Pęknięcia wzdłuż włókien i na styku łączenia drewna widoczne pod warstwami farby na płycinach. Widoczne są drobne uszkodzenia mechaniczne drewna wynikające z użytkowania. Powierzchnia drzwi mocno zabrudzona wskutek długotrwałego osiadania zanieczyszczeń. Przemalowanie zostało wykonane nieestetycznie, kolejne malowania odbywały się bez oczyszczenia poprzednich warstw na nierównej powierzchni. Warstwy przemalowań łuszczą się i odchodzą całymi płatami.

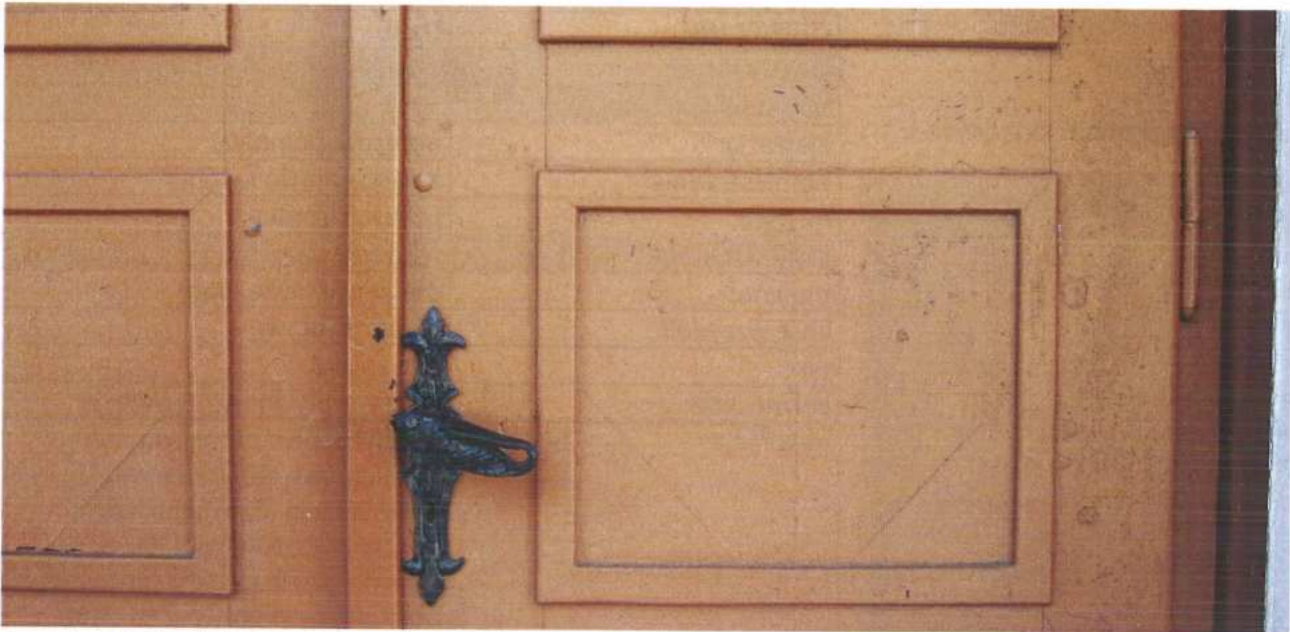
Awers drzwi Dz2b – widoczna wtórna klamka z szyldzikiem oraz niestaranne przemalowanie powierzchni po ubytkach warstw starszych. Widoczne ślady żerowania drewnojadów oraz otwory po montażu licznych kartek informacyjnych pinezkami i zszywkami.

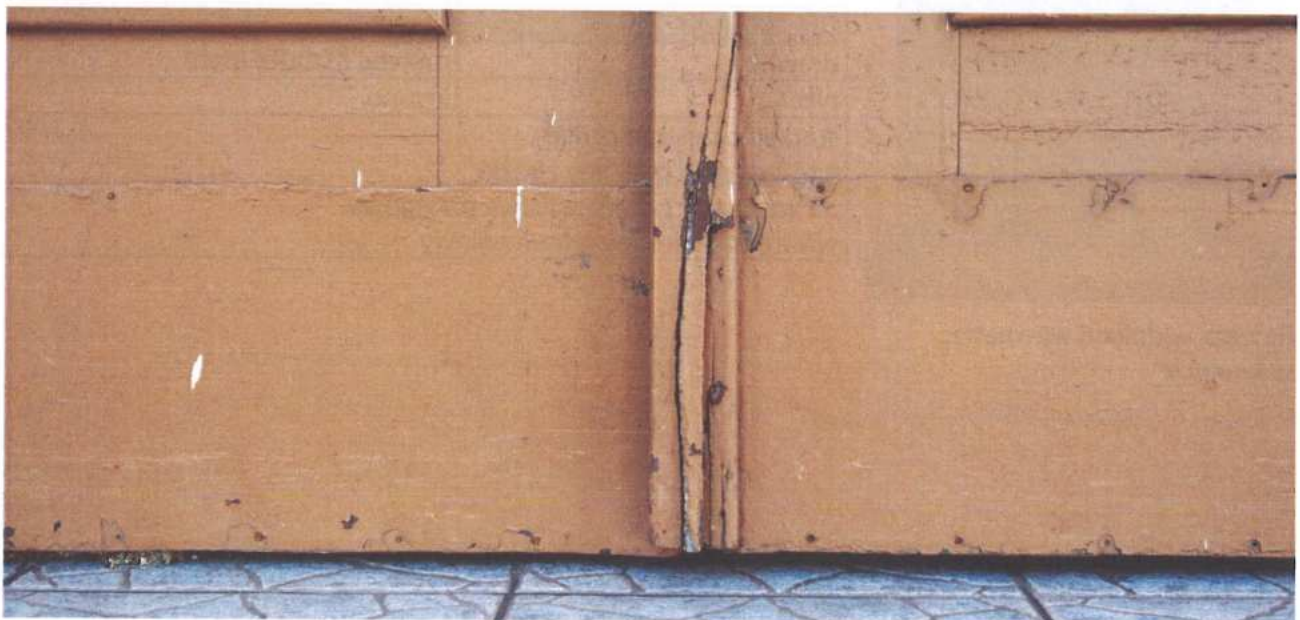
Awers drzwi Dz2b – wtórnie przymocowany kopnik i przemalowany oraz spękania listwy przymykowej.

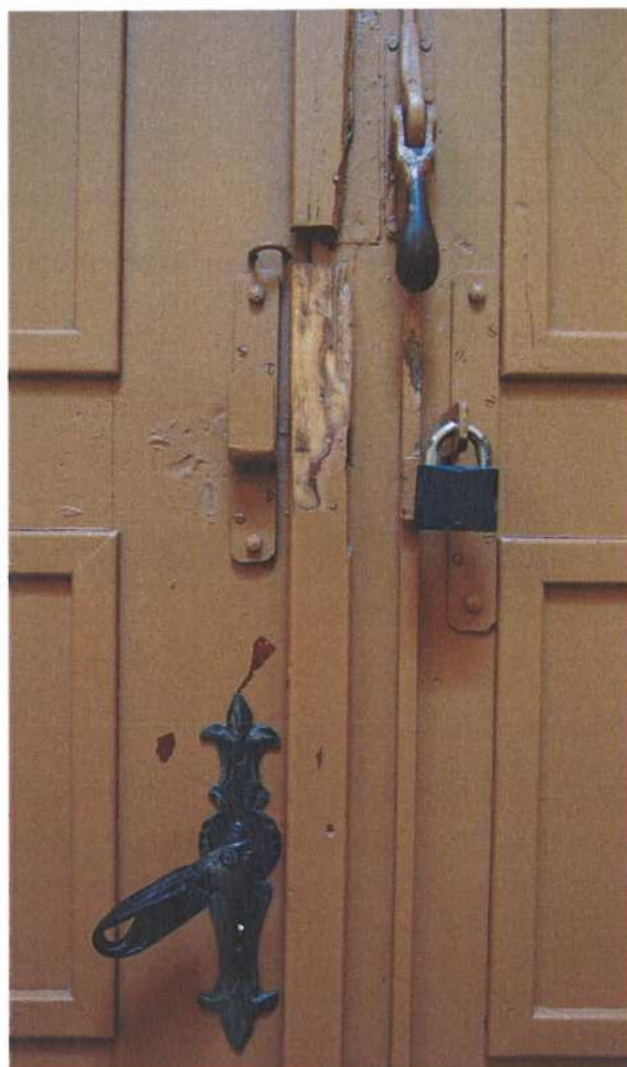
Rewers drzwi Dz2b. – wtórna klamka oraz kłódka i mocowanie poziomego rygla. Widoczne uszkodzenia listwy przymykowej.

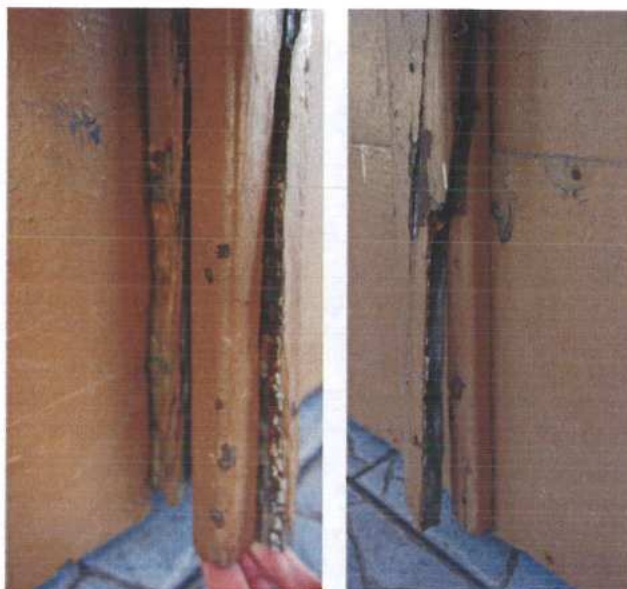
Drzwi Dz2b – uszkodzenia listwy przymykowej w dolnej partii.

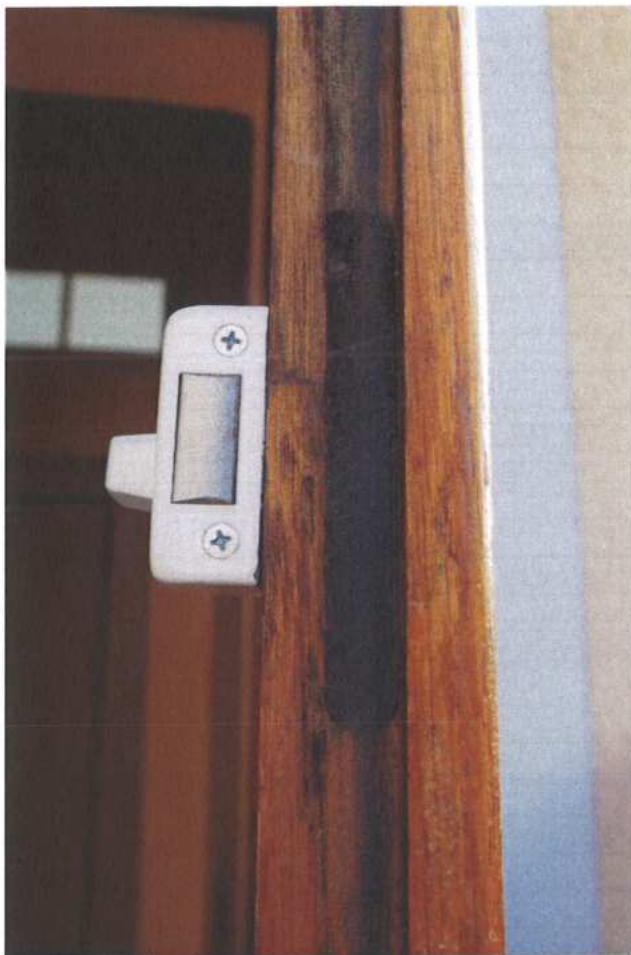
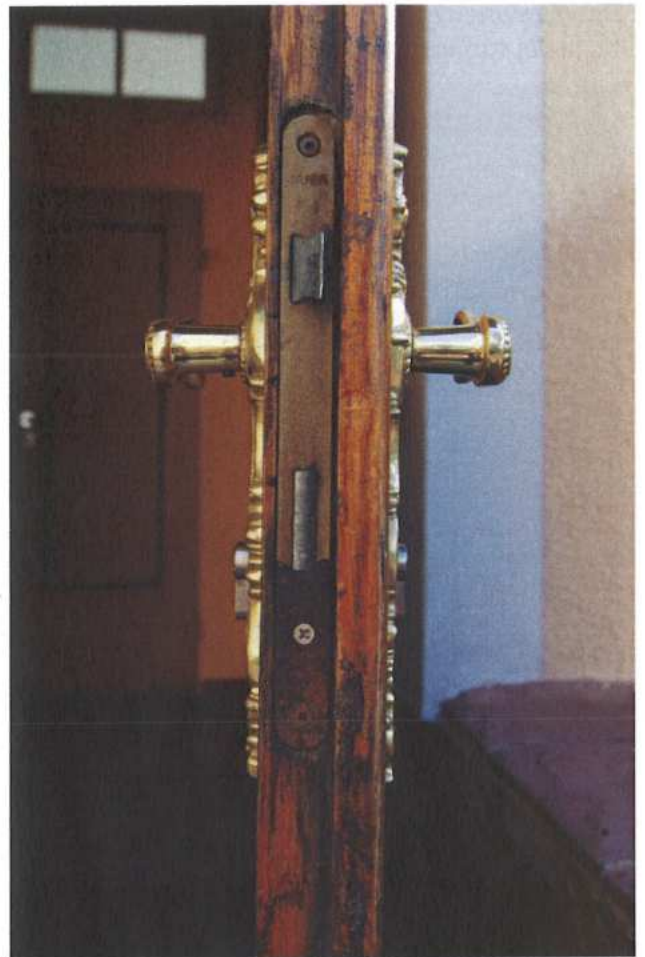
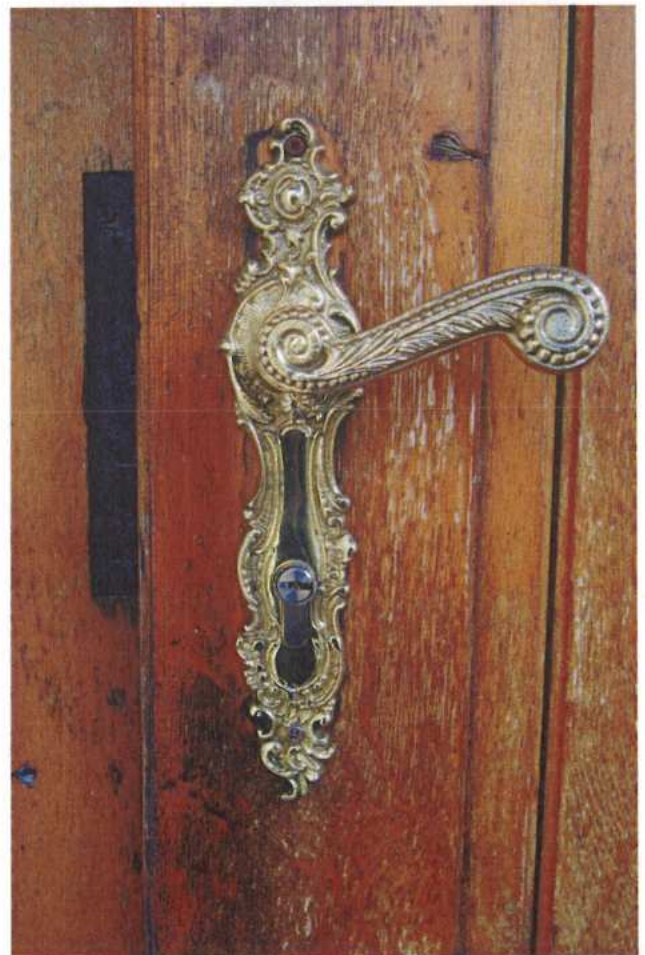
Stan zachowania drzwi jest zły. Drzwi wtórne, zrealizowane w późniejszym etapie jak wiele innych elementów kościoła. Drzwi ciężko się domykają. Powłoka lakierowa się łuszczy i odsłonięte drewno szarzeje pod wpływem działania warunków atmosferycznych. Widoczne liczne drobne uszkodzenia mechaniczne i przetarcia. Brak śladów żerowania ksylofagów. Zamontowane od strony rewersu płyty pilśniowe są wtórne w stosunku do czasu powstania drzwi.

Drzwi Dz3 – fragmenty okuć na drzwiach oraz widoczny zły stan zachowania powierzchni drewna.

Na drzwiach nie były wykonane odkrywki, ani badania drewna. Drzwi są elementem wtórnym i proponowana jest ich wymiana.

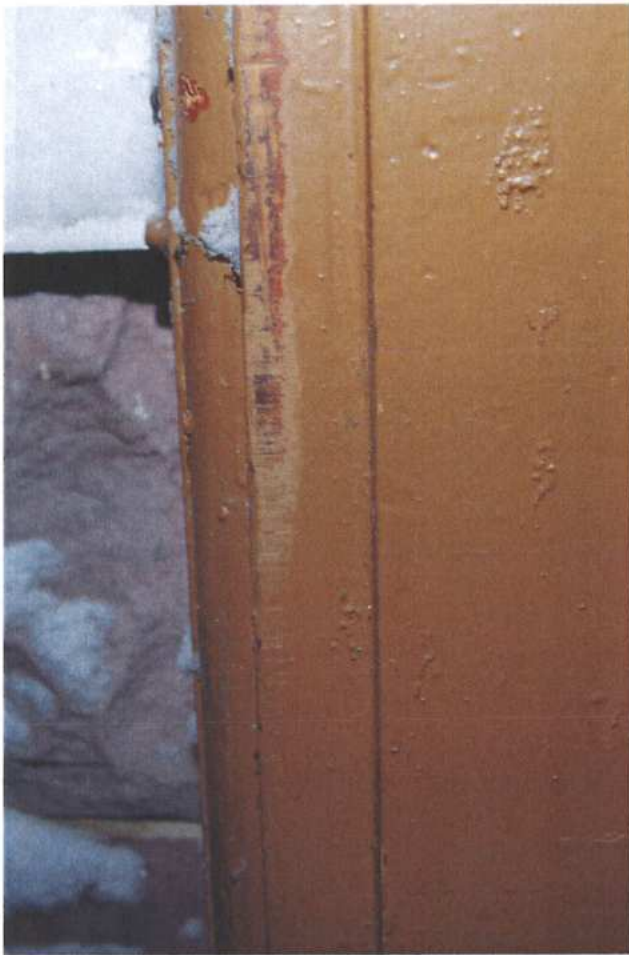
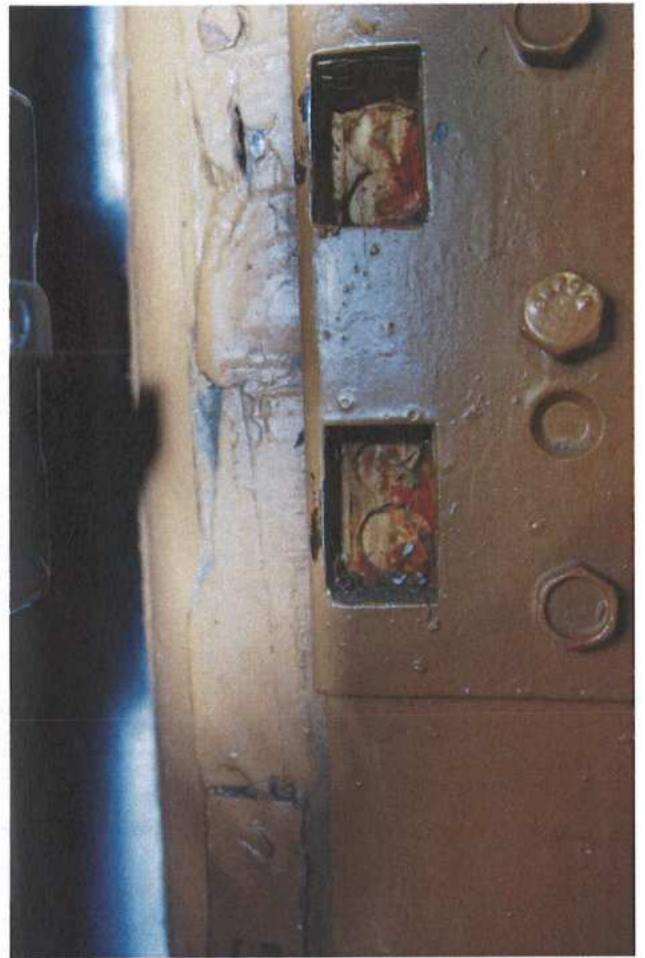
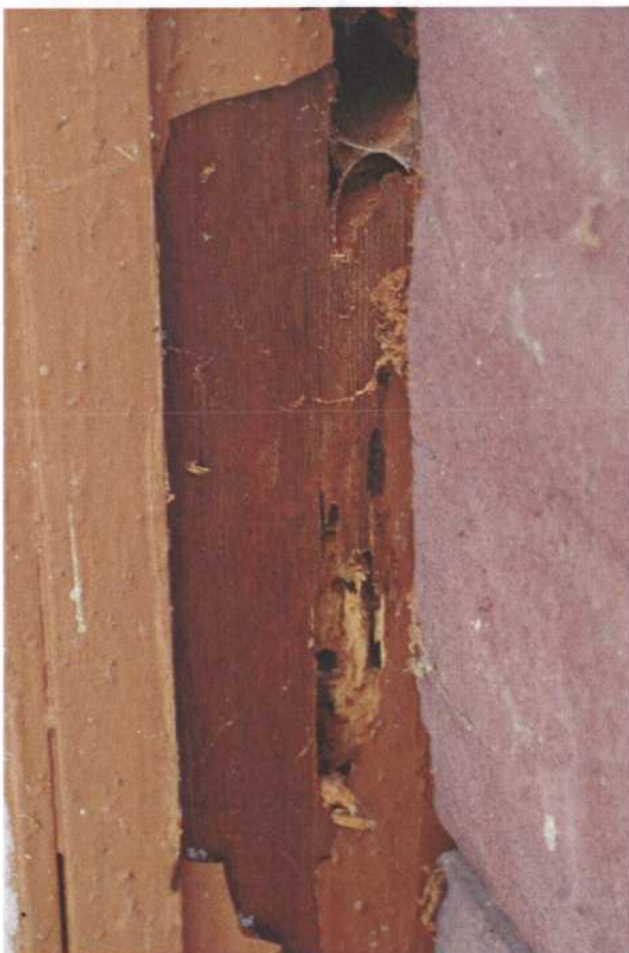
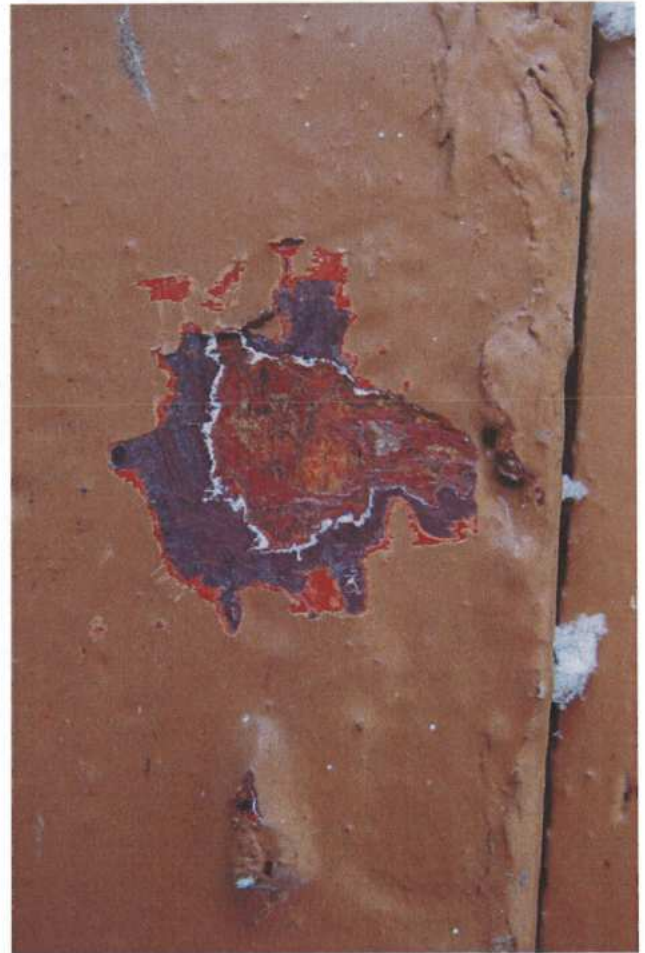
DRZWI ZEWNĘTRZNE - Dz4

Zarówno stan zachowania drzwi jak ich wygląd estetyczny jest zły. Skrzydło drzwiowe jest obecnie zakryte arkuszami blachy od zewnątrz, od wewnątrz nabite listewki i płyta pilśniowa przykrywa środkowe pola i niemożliwa jest analiza plastyczna obiektu. Ościeżnica jest osadzona w innej starszej ościeżnicy, wykonanej również z drewna iglastego. Zewnętrzna ościeżnica jest mocno zniszczona, występują duże ubytki drewna spowodowane głównie żerowaniem owadów, duże kanały po larwach spuszczała i i puste przestrzenie wypełnione mączką drzewną. Wtórny kopnik wykonany jest z płyty OSB. W przyłdże drewno rozwarstwa się. Wtórne listewki na łączeniu ościeżnic.

Drzwi Dz4 – fragmenty drzwi, widoczne uszkodzenia , zły stan zachowania drewna ościeżnic oraz nawarstwienia farby.

Na drzwiach nie były wykonane odkrywki, ani badania drewna. Drzwi są elementem wtórnym i proponowana jest ich wymiana.
