SPRAWOZDANIE Z BADAŃ KONSERWATORSKICH
ORAZ ZALECENIA
I PROGRAM PRAC KONSERWATORSKICH
STOLARKA DRZWIOWA
Z ZABYTKOWEGO KOŚCIOŁA PW. BOŻEGO CIAŁA
NA HELU (1934)
ul. Żeromskiego 1
wpis do rej. nr 1074 (1297) z dn. 28.12.1989

Opracowała Anna Żurek – dyplomowany konserwator dzieł sztuki,
nr dyplomu 6244
Warszawa, styczeń 2024

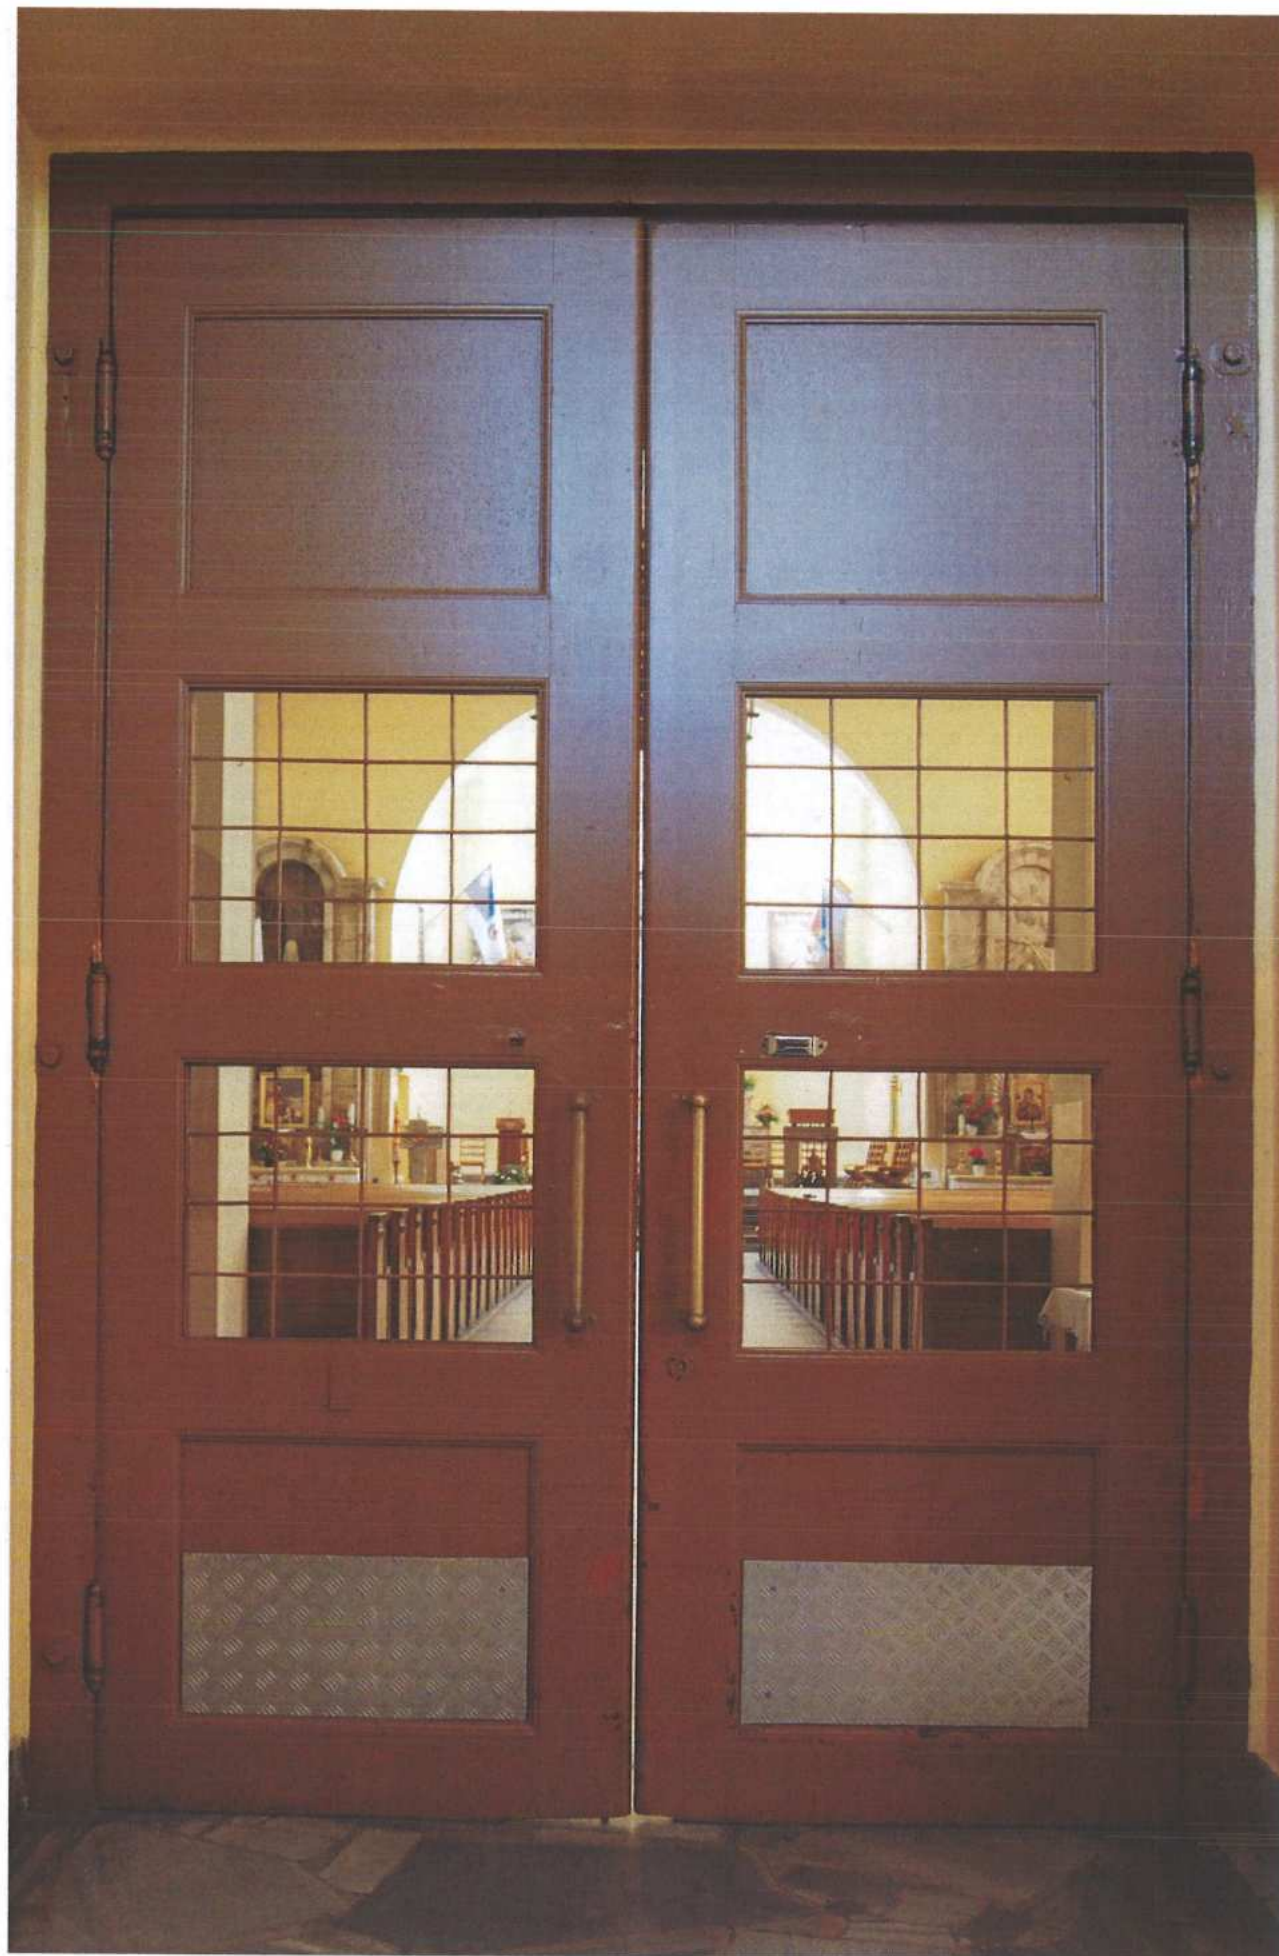
Awers drzwi D1.

Stan zachowania drzwi jest zły. Drewno jest zaatakowane przez ksylofagi, bardzo liczne ślady żerowania owadów są widoczne zwłaszcza na górnych płycinach. Dolne płyciny wtórnie zostały obite współczesną blachą rypsowaną zarówno od strony awersu jak i rewersu. Widoczne liczne drobne uszkodzenia mechaniczne. Warstwy przemalowań położone bez uzupełnienia ubytków warstw wcześniejszych powodują nierównomierną powierzchnię i zły odbiór estetyczny. Grube warstwy przemalowań oraz użytkowanie bez regularnych napraw spowodowały niewłaściwą pracę zawiasów.

Zaleca się przeprowadzenie pełnej konserwacji drzwi: usunięcie przemaalowań oraz elementów wtórnych (w tym blach rypowanych z drzwi D1). Drewno po oczyszczeniu powinno zostać poddane dezynsekcji i impregnacji, zwłaszcza w miejscach o osłabionej strukturze. Po oczyszczeniu z warstw wtórnych będzie można wskazać fragmenty drewna, które muszą zostać wymienione. Wskazane jest uzupełnienie ubytków formy, naprawy stolarskie, przywrócenie najstarszej kolorystyki drzwi oraz regulacja zawieszenia, aby przywrócić właściwą funkcjonalność obiektom. Brakujące drzwi D2a mogą zostać zrekonstruowane poprzez analogię do drzwi D2b, w zależności od decyzji użytkownika budynku. Należy rozważyć wymianę szklenia drzwi D1 na szkło historyczne.

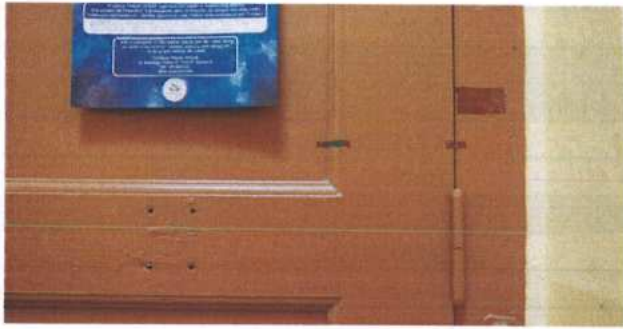
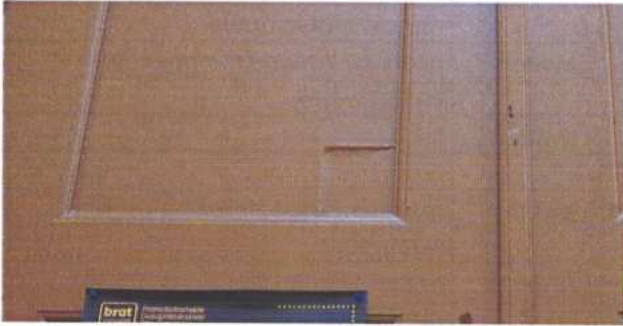
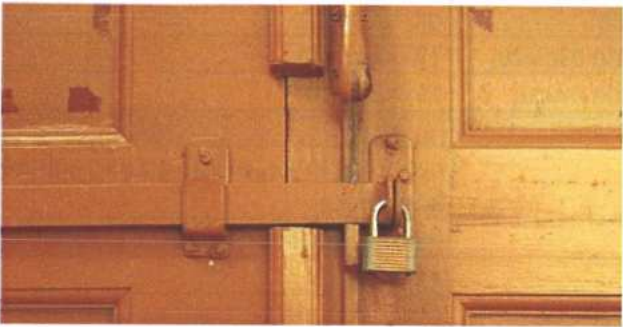
Stan zachowania drzwi jest zły. Widoczne liczne drobne uszkodzenia mechaniczne. Warstwy przemalowań położone bez uzupełnienia ubytków warstw wcześniejszych powodują nierównomierną powierzchnię i zły odbiór estetyczny. Warstwa farby odspaja się, łuszczy i wykrusza. Widoczne ślady – otwory, czy wycięcie w płycinie – po wtórnych elementach.

Drzwi D2b – fragmenty z widocznymi uszkodzeniami i wtórnymi elementami.

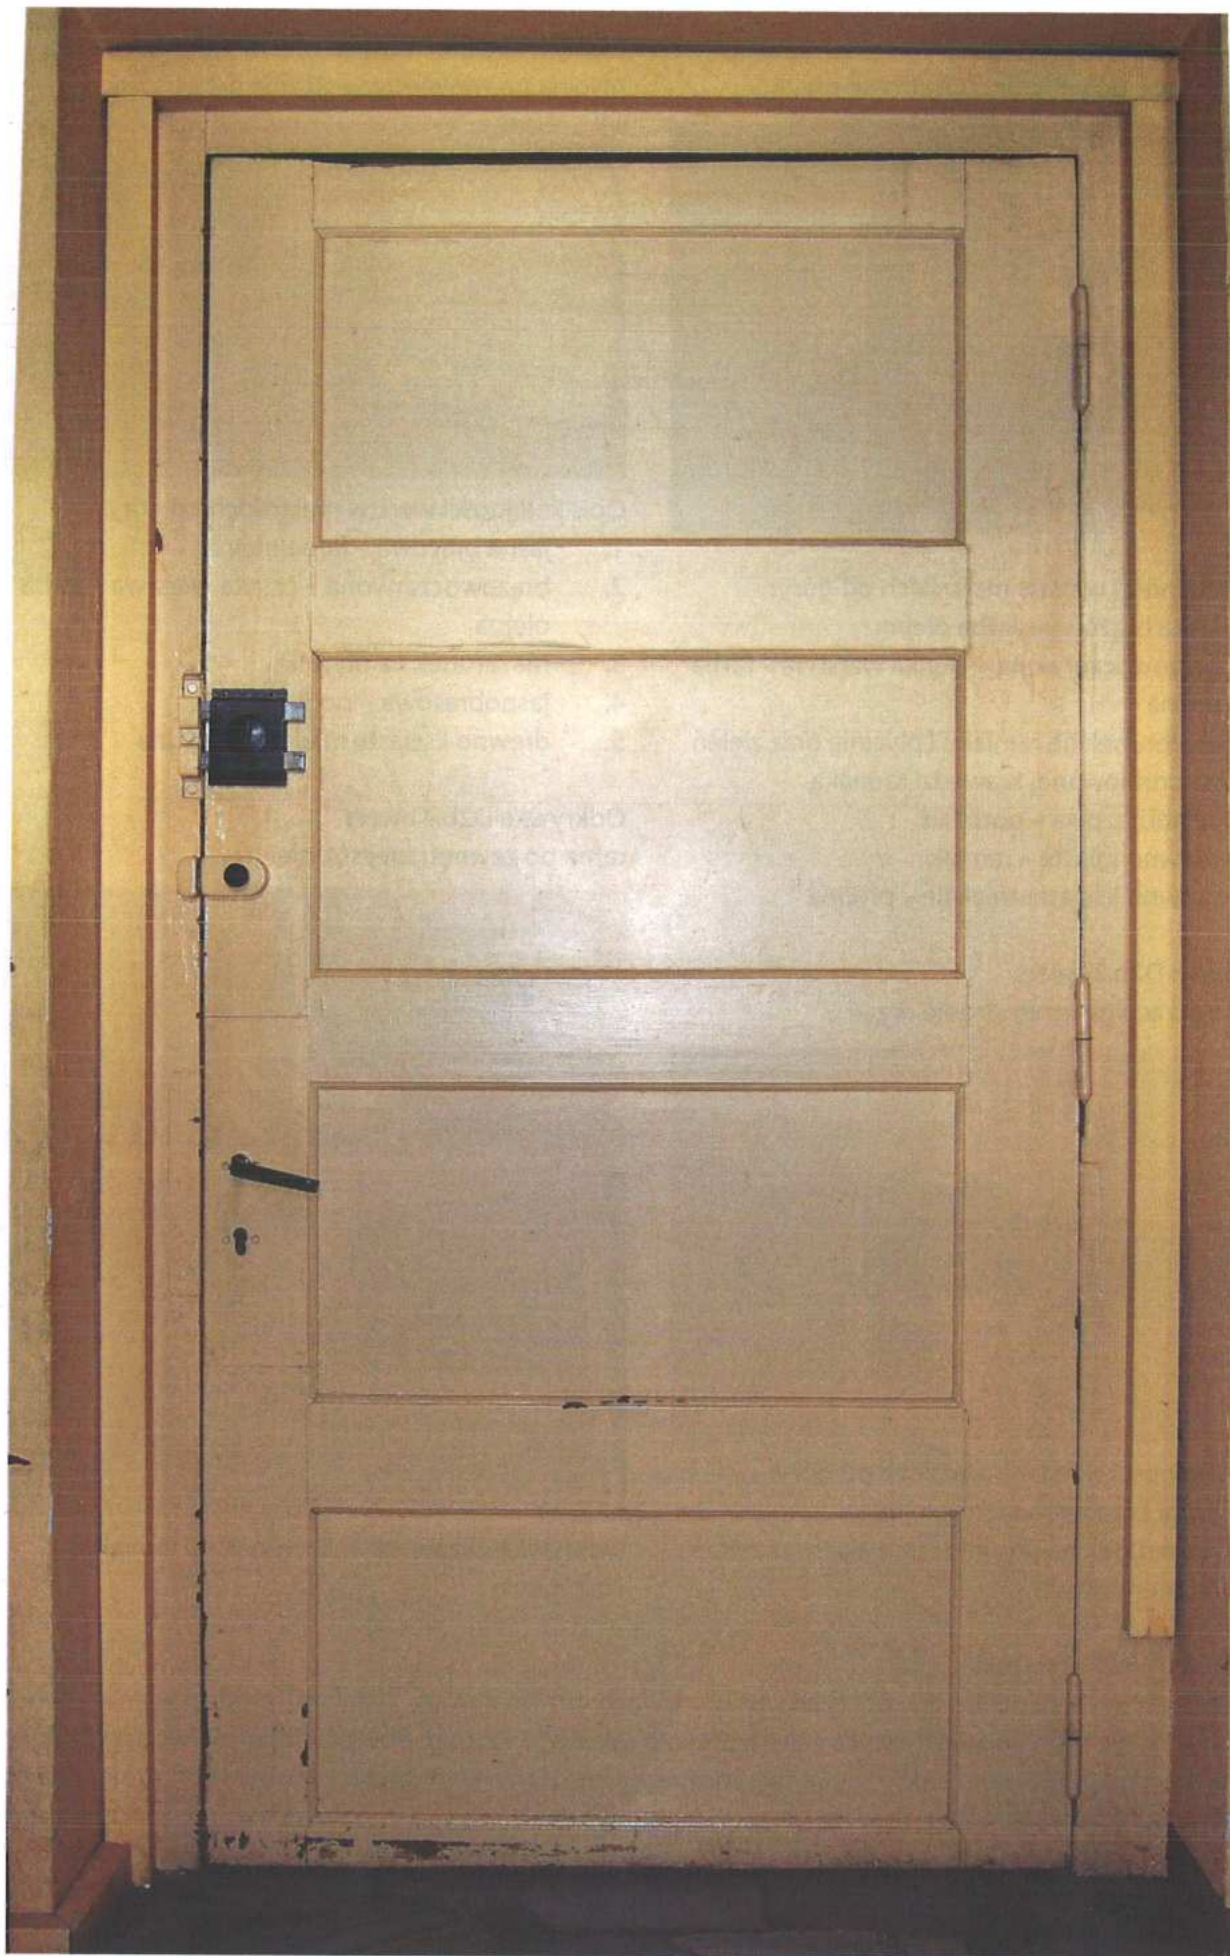
Awers drzwi D3

Stan zachowania drzwi jest zły. Widoczne są drobne uszkodzenia mechaniczne powierzchni. Warstwy przemalowań położone bez uzupełnienia ubytków warstw wcześniejszych powodują nierównomierną powierzchnię i zły odbiór estetyczny. Warstwa farby odspaja się, łuszczy i wykrusza. Podcięcie dolnej krawędzi drzwi spowodowało zaburzenie proporcji i pogorszenie się odbioru estetycznego drzwi. Również górna krawędź została podcięta.

Na drzwiach wykonano sześć odkrywek w warstwach przemalowań. Ustalono występowanie dwóch warstw wtórnych na rewersie i trzech na awersie. Drzwi zostały wykonane z drewna iglastego (sosna). Powierzchnię pierwotnie pokryto jasnobrązowym podkładem na którym wykonano mazerunek. Listwy wokół płycin tylko od strony awersu pomalowano na zielono. Obecnie drzwi podcięte są od góry i od dołu co znacznie zaburza proporcje i ich odbiór estetyczny.

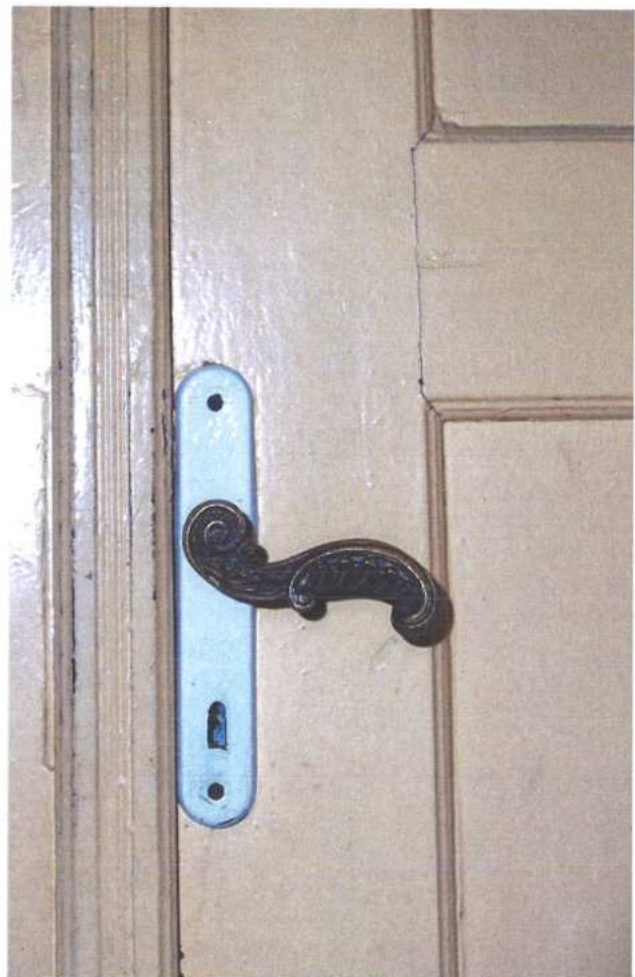
Drzwi D4, sztyldziki klamek wtórnych z różnego czasu.

Stan zachowania drzwi jest zły. Skrzydła drzwiowe zostały przycięte na dole i wtórnie wzmocnione prowizorycznym ramiakiem. Widoczne liczne ślady żerowania na płycinach, szczególnie na płycinach z miękkiego drewna liściastego, struktura drewna znacznie uszkodzona. Jedna płycina była wyjęta i wtórnie osadzona, ma docięte listewki bez profilu. Drzwi się nie domykały, więc szlifierką odjęto grubości materiału w miejscu styczonym obu skrzydeł pod listwą przymykową. Na ościeżnicy w korytku przebiegają przewody elektryczne. Klamka z szyldem wtórnie stylizowane neorokokowe. Drugi szyld wtórny z czasów PRL.

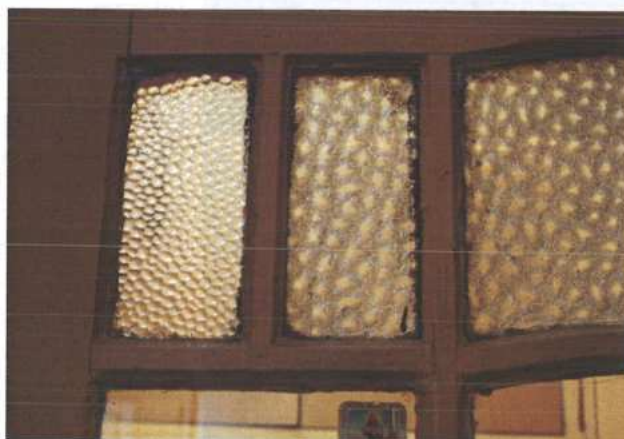
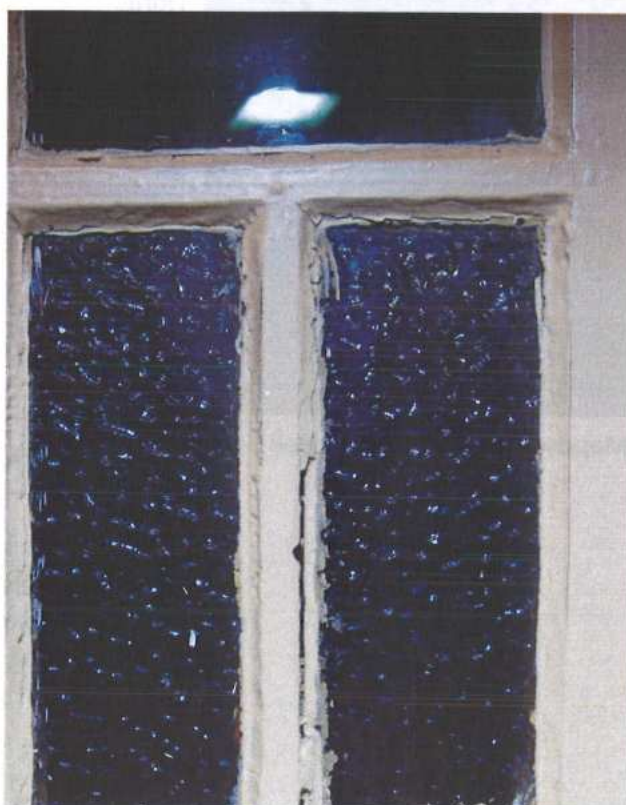
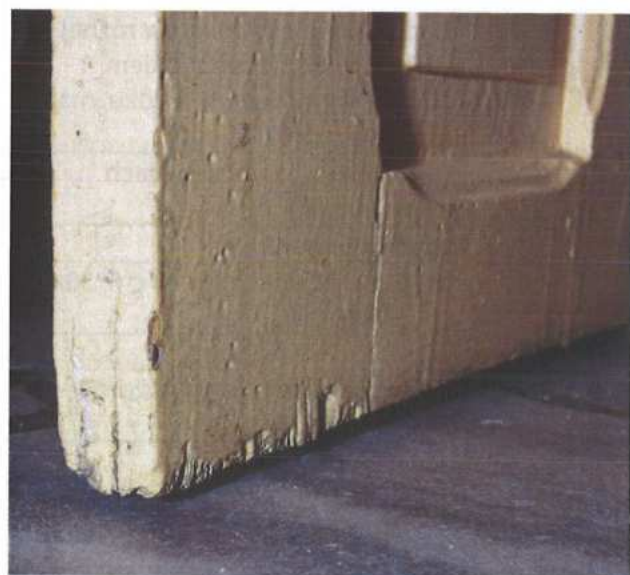
Drzwi D5, uszkodzenia mechaniczne w dolnej części drzwi.

Drzwi D5, wtórne szyby w drzwiach o różnym charakterze.

Stan zachowania drzwi jest zły. Widoczne są drobne uszkodzenia mechaniczne drewna. Zniszczona jest dolna krawędź – mocno popękana i wykruszona. Wstawione są różnorodne wtórne szyby, a warstwy przemalowań olejnych pokrywają nie tylko drewno i kit okienny, ale też częściowo szkło. Pęknięta jest szyba duża środkowa i została zabezpieczona taśmą samoprzylepną. Drzwi zostały obcięte od dołu co zaburza proporcję podziałów. Wielokrotne przemalowania zmieniały kolorystykę drzwi. Warstwy przemalowań położone są niestarannie, są spękanie i poprzecierane. Miejscami się odpajają i łuszczą.
