SPRAWOZDANIE Z BADAŃ KONSERWATORSKICH
ORAZ ZALECENIA
I PROGRAM PRAC KONSERWATORSKICH
STOLARKA DRZWIOWA
Z ZABYTKOWEGO KOŚCIOŁA PW. BOŻEGO CIAŁA
NA HELU (1934)
ul. Żeromskiego 1
wpis do rej. nr 1074 (1297) z dn. 28.12.1989

Opracowała Anna Żurek – dyplomowany konserwator dzieł sztuki,
nr dyplomu 6244
Warszawa, styczeń 2024

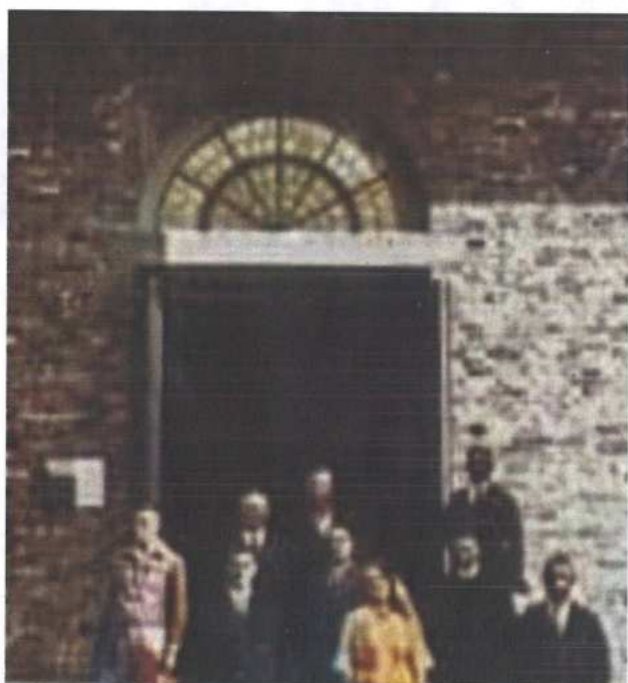
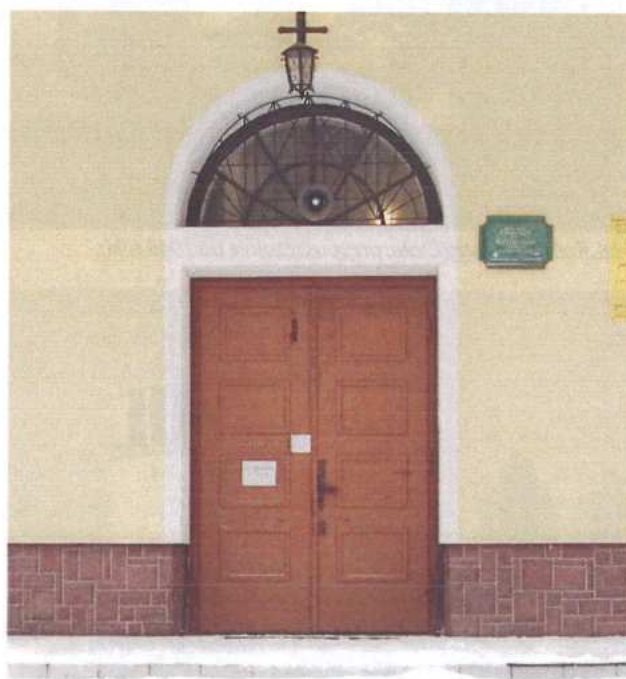
Na zdjęciu archiwalnym widoczna niewielka zmiana okna nadświetla, szersza listwa środkowego łuku i nieco inne jej umieszczenie. Możliwe, że pierwotnie rama nadświetla była wykonana w drewnie, obecnie jest metalowa. Widoczny niewielki daszek nad wejściem.

Skrzydła drzwi na zdjęciu archiwalnym są niemalowane, pozostawione w kolorze drewna. Nie wiadomo dokładnie z którego roku jest zdjęcie, a wiadomo że kościół był użytkowany przed całkowitym zakończeniem jego budowy.

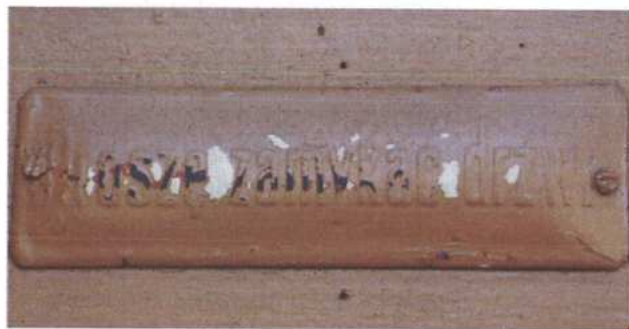
Emaliowany szyldzik z napisem „Proszę zamykać drzwi”, przypuszczalnie pierwotny.

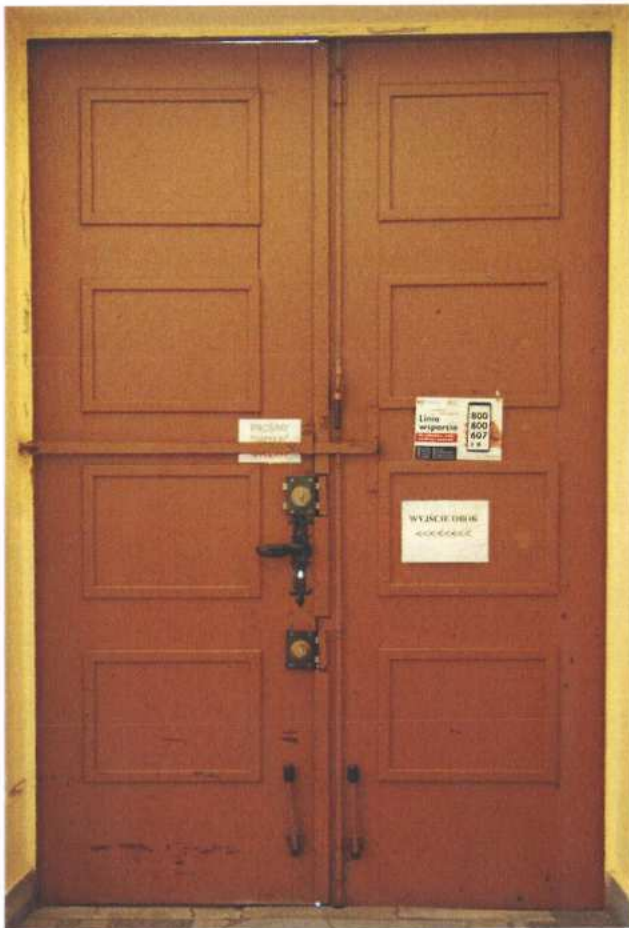
Rewers drzwi Dz1.

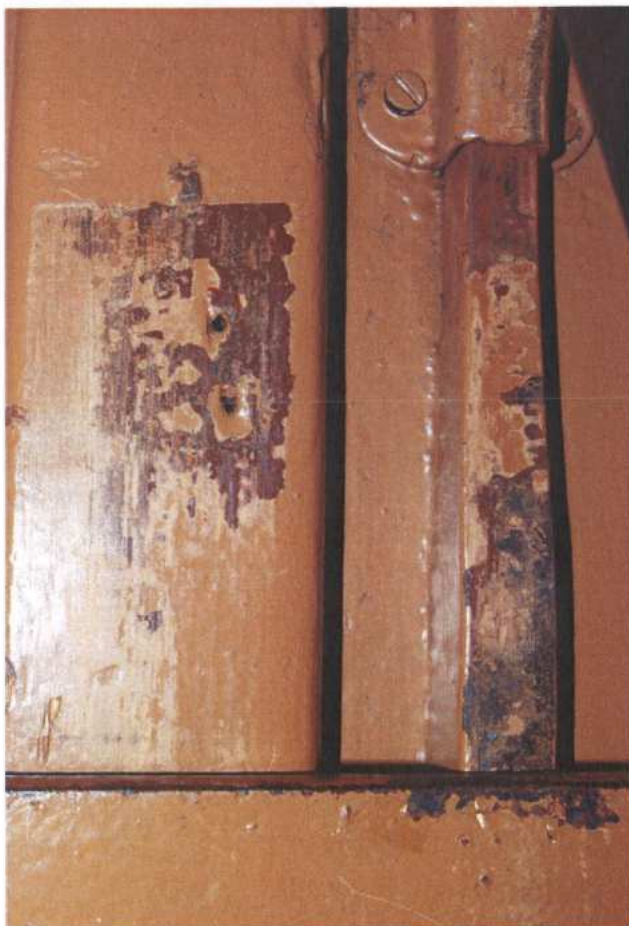
Rewers drzwi Dz1, widać brak zielonej warstwy farby na listwach.

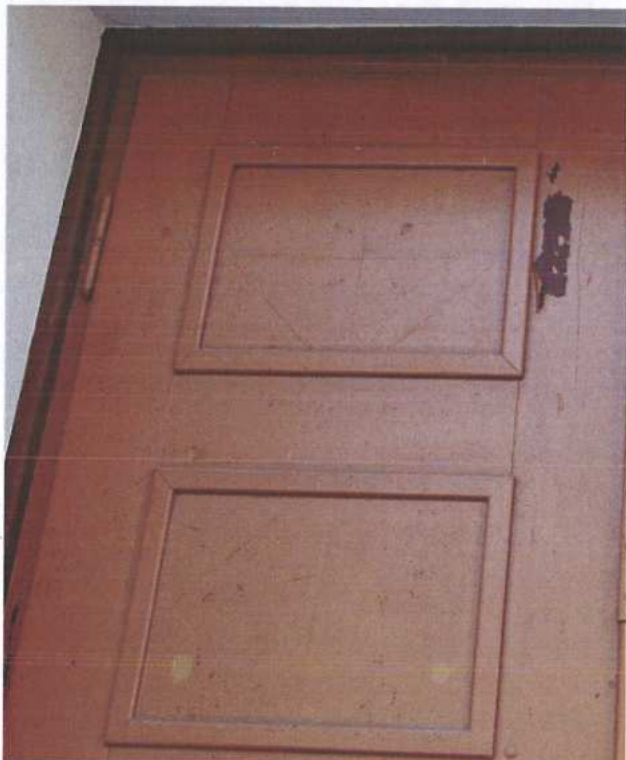
Awers drzwi Dz1. widoczny diagonalny układ drewna w płycinach, tworzący dekoracyjne romby,

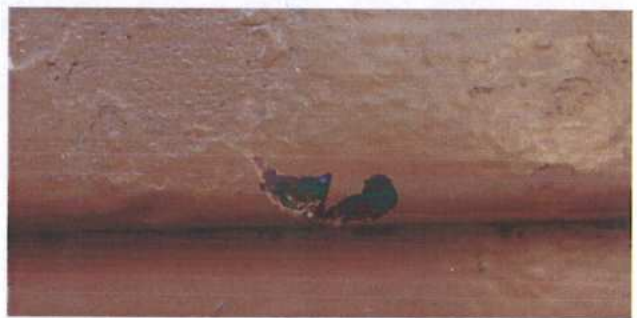
Awers drzwi Dz1. widoczna zielona farba na listwach obramienia płycin.

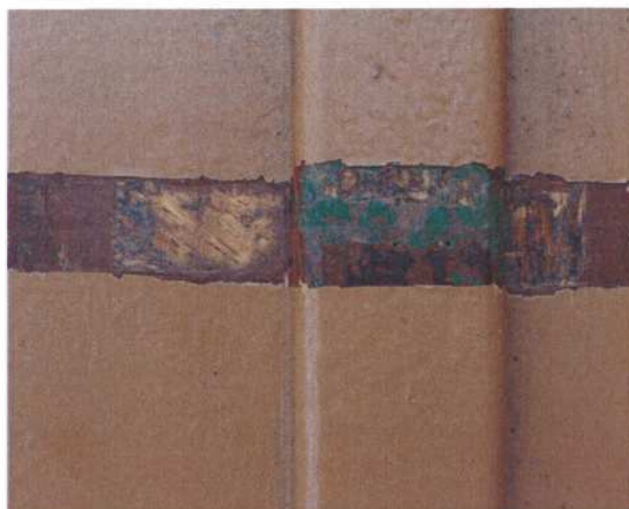
Odkrywka Dz1.1

awers, odkrywka na płycinie, prętawinie i ramiaku

Opis kolejności warstw malarskich od góry:

1. brązowa – farba olejna
2. ciemna brązowoczerwona – farba olejna
3. brąz ciemny – farba olejna
4. brązowofioletowa – farba olejna
5. zielona na listwach prętawinowych – farba olejna
6. ciemny lakier
7. drewno

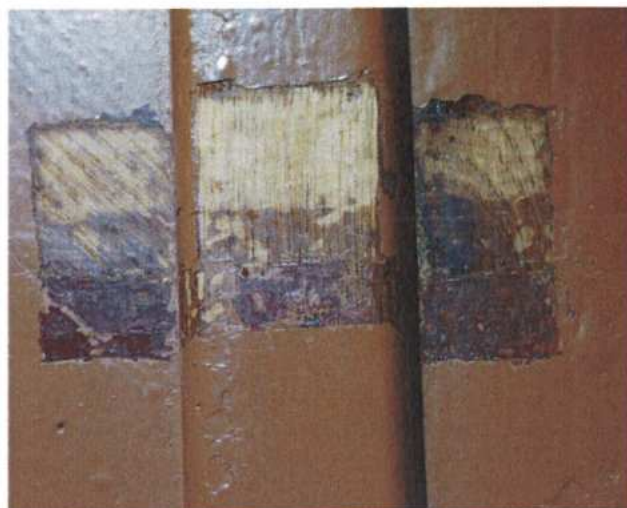
Odkrywka Dz1.2

rewers, odkrywka na płycinie, prętawinie i ramiaku

Opis kolejności warstw malarskich od góry:

1. brązowa – farba olejna
2. ciemna brązowoczerwona – farba olejna
3. brązowofioletowa – farba olejna
4. ciemny lakier
5. drewno

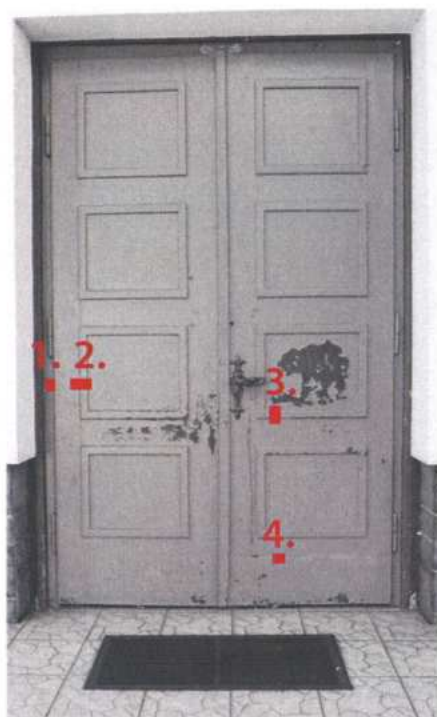
Drzwi zewnętrzne Dz2a
frontowe lewe

Awers, widok od zewnątrz,
w podcieniu

Drzwi od strony rewersu
(wnętrza) zostały zaryglowane
i zamurowane ścianką z regipsu
– brak dostępu.

Stan zachowania drzwi jest bardzo zły. Drewno zostało zaatakowane przez ksylofagi, widoczne liczne otwory wylotowe wpływają znacznie osłabiająco na strukturę drewna. Widoczne są drobne uszkodzenia mechaniczne drewna wynikające z użytkowania. Powierzchnia drzwi mocno zabrudzona wskutek długotrwałego osiadania zanieczyszczeń. Przemalowanie zostało wykonane nieestetycznie, kolejne malowania odbywały się bez oczyszczenia poprzednich warstw na nierównej powierzchni. Warstwy przemalowań łuszczą się i odchodzą całymi płatami.

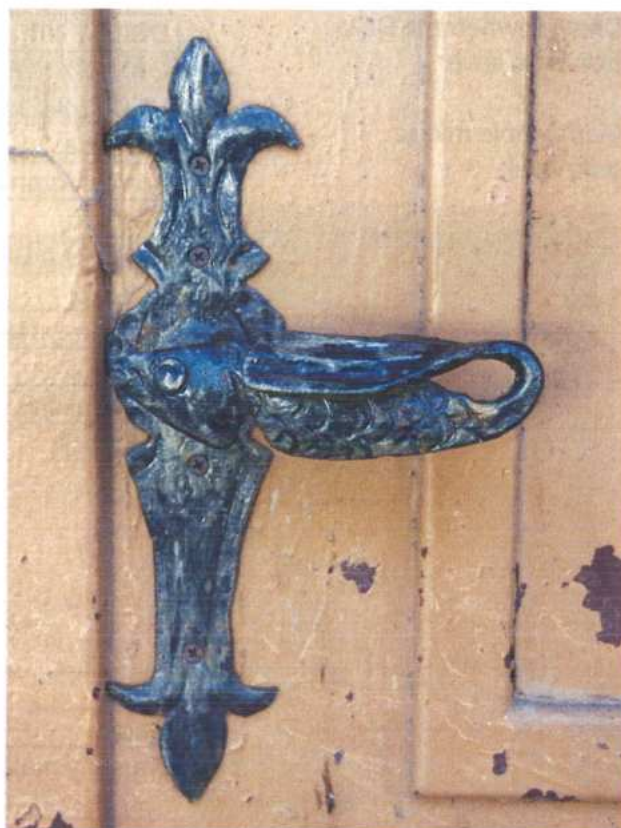
Awers drzwi Dz2a – wtórna klamka montowana na śruby i słaby ślad starszego szyldzika.

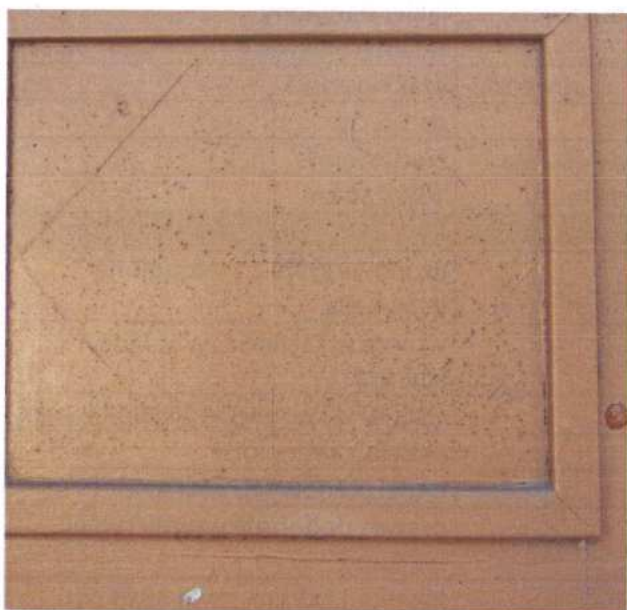
Awers drzwi Dz2a – ozdobna płycina z rombem z ułożonego diagonalnie drewna, widoczne liczne ślady żerowania ksylofagów, częściowo pod warstwą przemalowania.

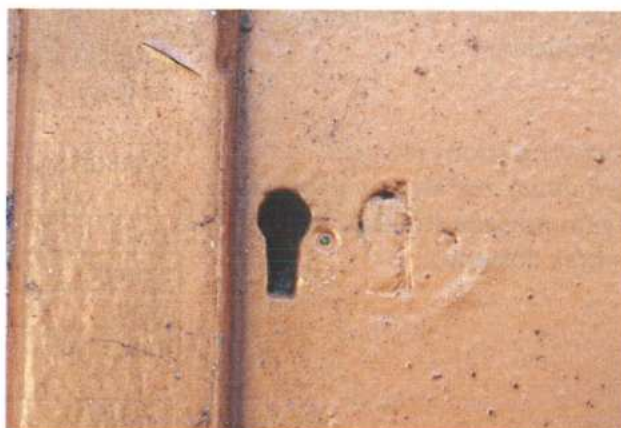
Awers drzwi Dz2a – otwór wtórny od zamka oraz obok zaślepiiony wcześniej otwór z owalnym szyldzikiem.

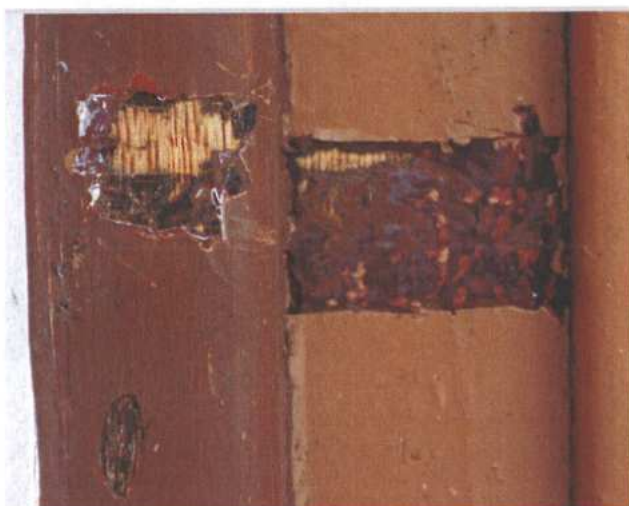
Odkrywka Dz2a.1 na opasce ościeżnicy przy zawiasie po zewnętrznej stronie drzwi

Opis kolejności warstw malarskich od góry:

1. brązowa ciemna – farba olejna
2. ciemna brązowoczerwona – farba olejna
3. ciemny brąz – farba olejna
4. brązowofioletowa – farba olejna
5. ciemny lakier
6. drewno

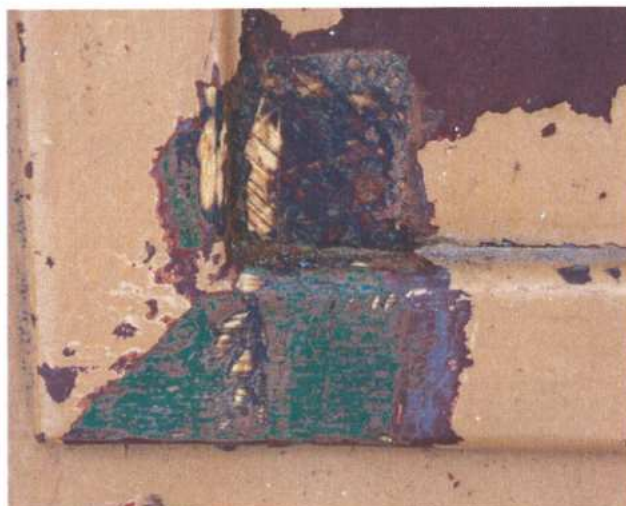
Odkrywka D2a.3 na prentawinie i płycinie

Opis kolejności warstw malarskich od góry:

1. brązowa – farba olejna
2. ciemna brązowoczerwona – farba olejna
3. ciemny brąz – farba olejna
4. brązowofioletowa – farba olejna
5. zielona na listwach prętawinowych – farba olejna
6. ciemny lakier
7. drewno

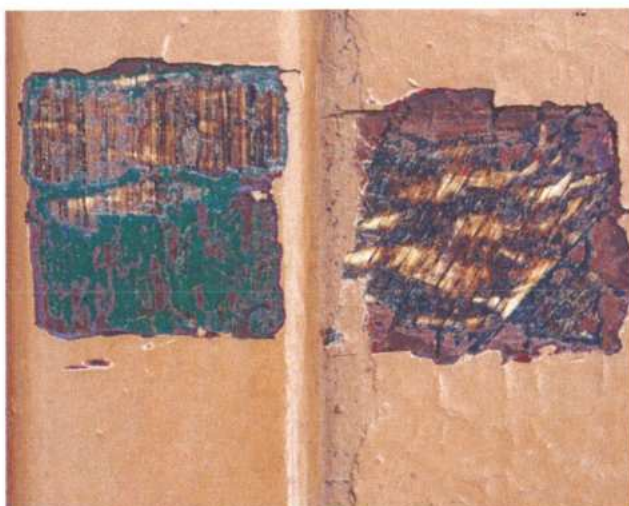
Odkrywka D2a.2 na prentawinie i płycinie

Opis kolejności warstw malarskich od góry:

1. brązowa – farba olejna
2. ciemna brązowoczerwona – farba olejna
3. ciemny brąz – farba olejna
4. brązowofioletowa – farba olejna
5. zielona na listwach prętawinowych – farba olejna
6. ciemny lakier
7. drewno

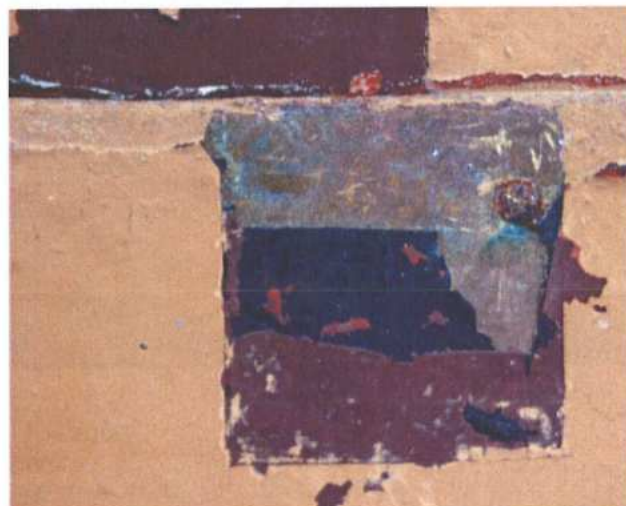
Odkrywka Dz2a.4 na kopniku mosiężnym

Opis kolejności warstw malarskich od góry:

1. brązowa – farba olejna
2. ciemna brązowoczerwona – farba olejna
3. czarna
4. blacha mosiężna

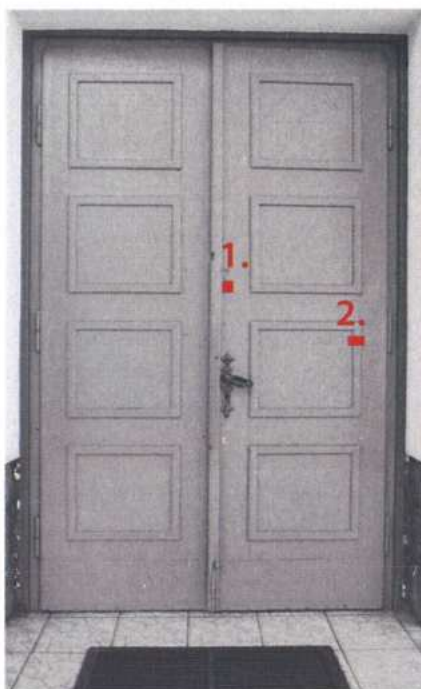
Drzwi zewnętrzne Dz2b
frontowe prawe

Awers, widok od zewnątrz,
w podcieniu

Stan zachowania drzwi jest bardzo zły. Drzwi są używane jako jedyne wejściowe do kościoła. Ich zawieszenie na zawiasach wymaga regulacji. Listwa przymykowa ma duży ubytek drewna na awersie i jest popękana wzdłuż włókien. Opaska ościeżnicy u dołu jest spróchniała. Występują ślady żerowania owadów. Pęknięcia wzdłuż włókien i na styku łączenia drewna widoczne pod warstwami farby na płycinach. Widoczne są drobne uszkodzenia mechaniczne drewna wynikające z użytkowania. Powierzchnia drzwi mocno zabrudzona wskutek długotrwałego osiadania zanieczyszczeń. Przemalowanie zostało wykonane nieestetycznie, kolejne malowania odbywały się bez oczyszczenia poprzednich warstw na nierównej powierzchni. Warstwy przemalowań łuszczą się i odchodzą całymi płatami.

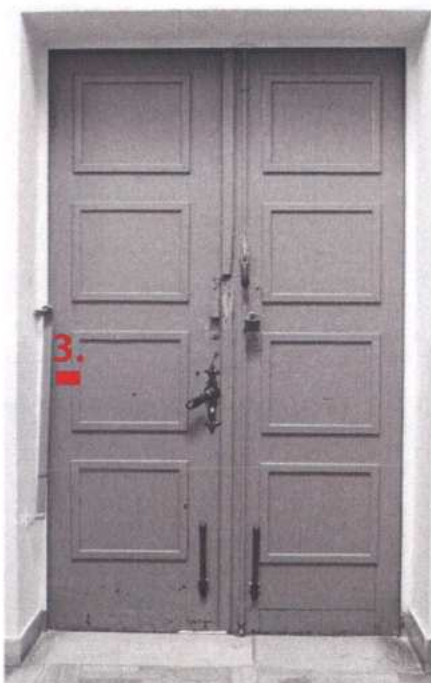
Rewers, widok od wewnątrz,
w kruchcie

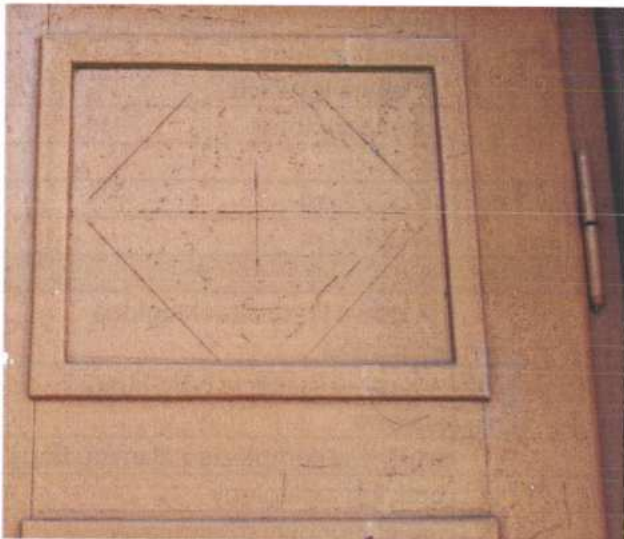
Awers drzwi Dz2b – dekoracyjny podział w płycinie, widoczny rąb składający się z czterech desek ułożonych diagonalnie.

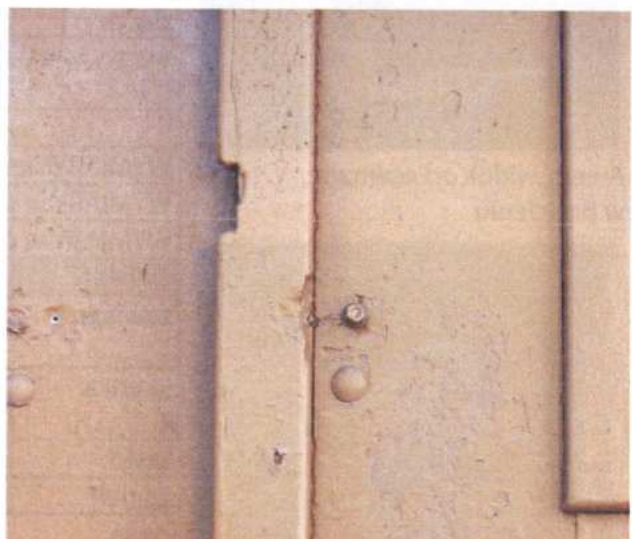
Awers drzwi Dz2b – śruby z wtórnego montażu zamków.

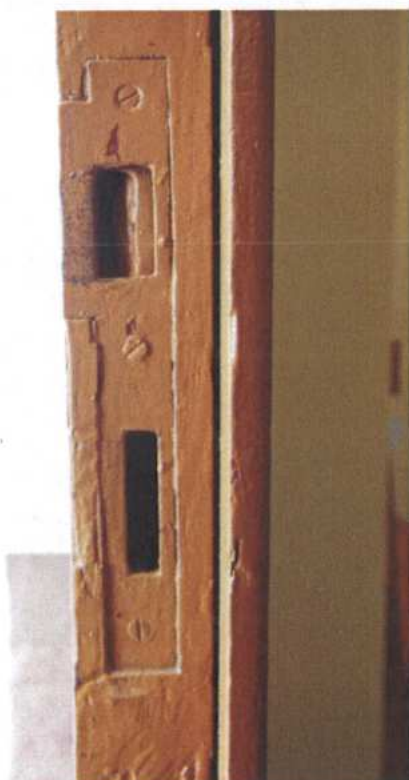
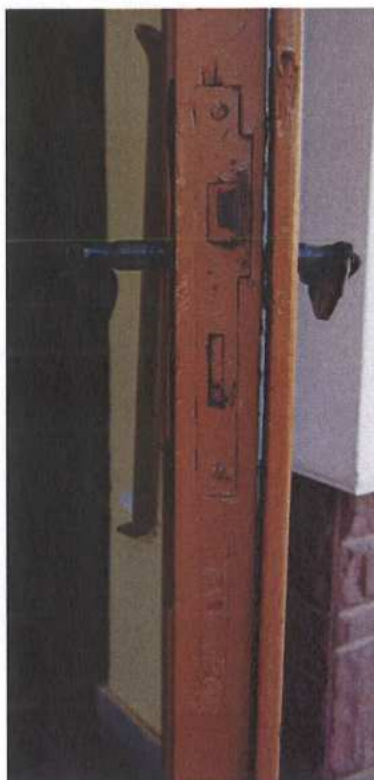
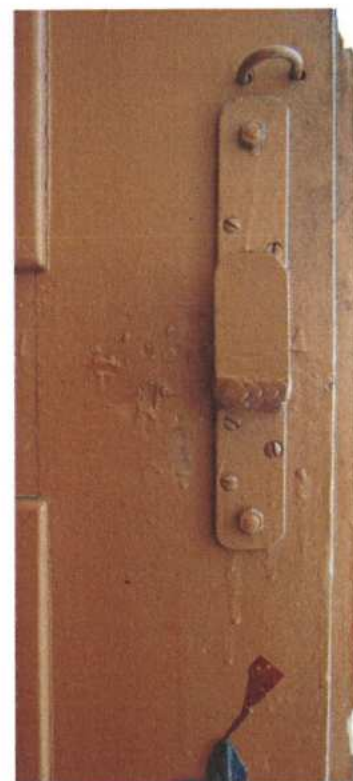
Drzwi Dz2b – zamek wewnętrzny, montaż na śruby.

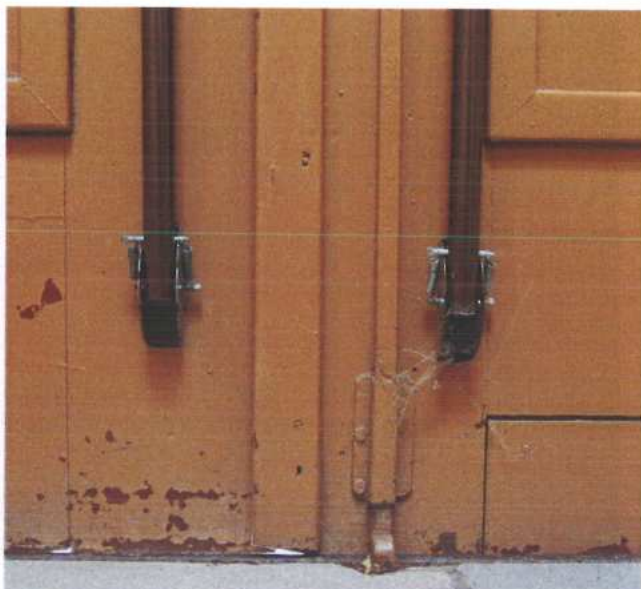
Rewers drzwi Dz2b – wtórne nóżki.

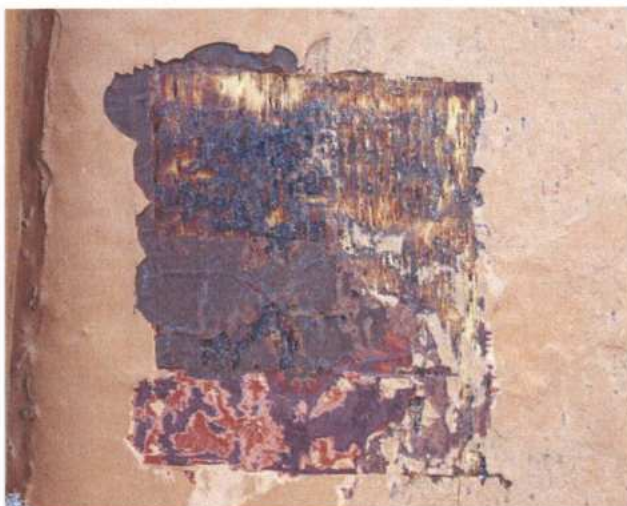
Odkrywka Dz2b.1
awers, odkrywka na ramiaku

Opis kolejności warstw malarskich od góry:

1. brązowa – farba olejna
2. ciemna brązowoczerwona – farba olejna
3. ciemny brąz – farba olejna
4. ciemny lakier
5. drewno

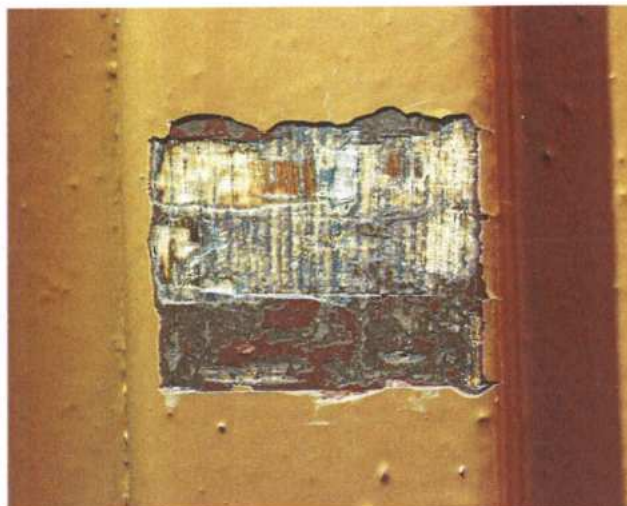
Odkrywka Dz2b.3
rewers, odkrywka na prentawinie i nad klamką

Opis kolejności warstw malarskich od góry:

1. brązowa – farba olejna
2. pomarańczowa – farba olejna
3. ciemna brązowoczerwona – farba olejna
4. ciemny brąz – farba olejna
5. ciemny lakier
6. drewno

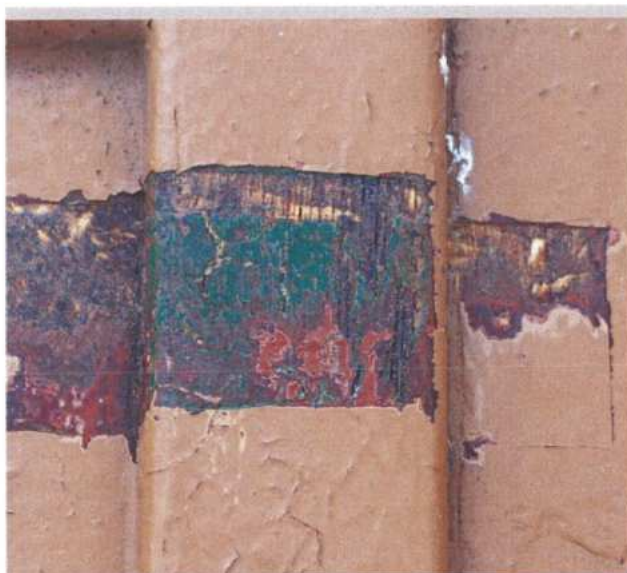
Odkrywka Dz2b.2
awers, odkrywka na płycinie, prentawinie i ramiaku

Opis kolejności warstw malarskich od góry:

1. brązowa – farba olejna
2. ciemna brązowoczerwona – farba olejna
3. ciemny brąz – farba olejna
4. brązowofioletowa – farba olejna
5. zielona na listwach prentawinowych – farba olejna
6. ciemny lakier
7. drewno

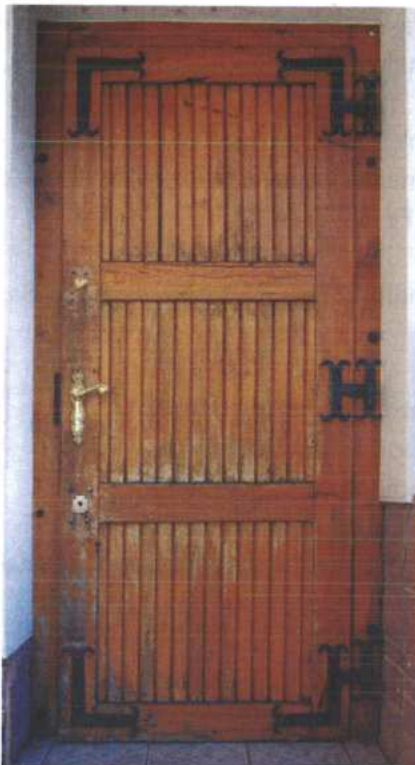
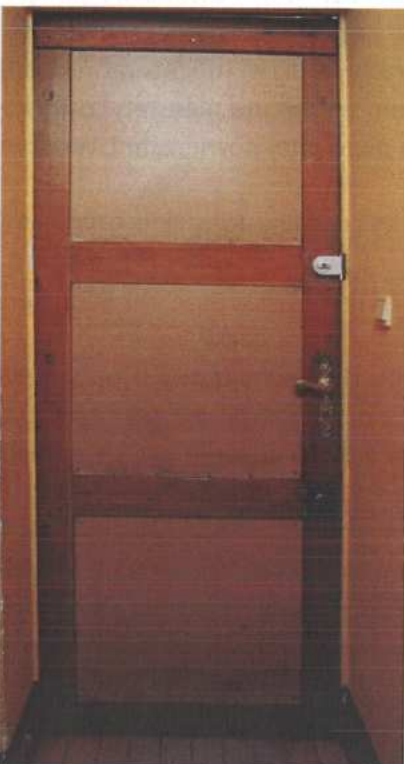
Drzwi zewnętrzne Dz3 do zakrystii,
po prawej stronie prezbiterium

Stan zachowania drzwi jest zły. Drzwi wtórne, zrealizowane w późniejszym etapie jak wiele innych elementów kościoła. Drzwi ciężko się domykają. Powłoka lakierowa się łuszczy i odsłonięte drewno szarzeje pod wpływem działania warunków atmosferycznych. Widoczne liczne drobne uszkodzenia mechaniczne i przetarcia. Brak śladów żerowania ksylofagów. Zamontowane od strony rewersu płyty pilśniowe są wtórne w stosunku do czasu powstania drzwi.

Na drzwiach nie były wykonane odkrywki, ani badania drewna. Drzwi są elementem wtórnym i proponowana jest ich wymiana.

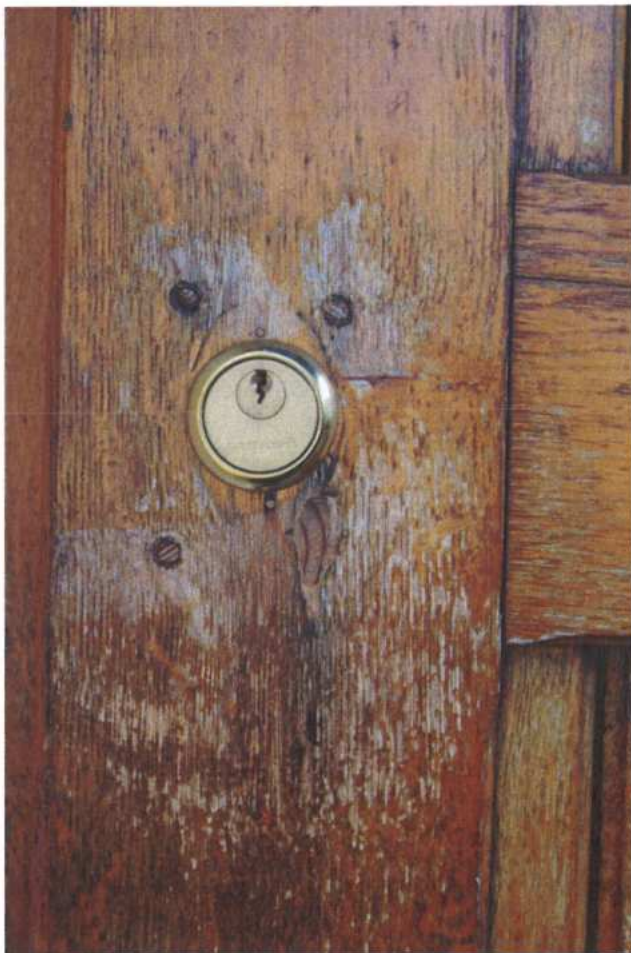
Drzwi Dz3 – fragmenty okuć na drzwiach oraz widoczny zły stan zachowania powierzchni drewna.

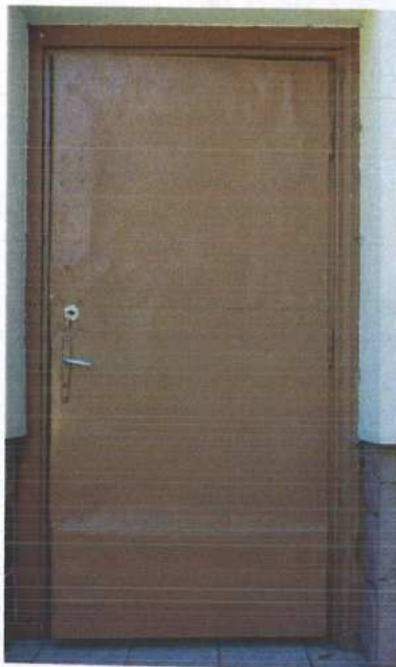
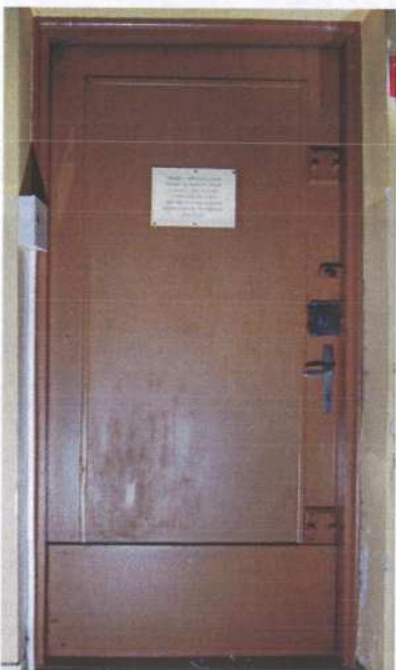
Drzwi zewnętrzne Dz4 do salki,
po lewej stronie prezbiterium

Zarówno stan zachowania drzwi jak ich wygląd estetyczny jest zły. Skrzydło drzwiowe jest obecnie zakryte arkuszami blachy od zewnątrz, od wewnątrz nabite listewki i płyta pilśniowa przykrywa środkowe pola i niemożliwa jest analiza plastyczna obiektu. Ościeżnica jest osadzona w innej starszej ościeżnicy, wykonanej również z drewna iglastego. Zewnętrzna ościeżnica jest mocno zniszczona, występują duże ubytki drewna spowodowane głównie żerowaniem owadów, duże kanały po larwach spuszczała i i puste przestrzenie wypełnione mączką drzewną. Wtórny kopnik wykonany jest z płyty OSB. W przyłdże drewno rozwarstwa się. Wtórne listewki na łączeniu ościeżnic.

Na drzwiach nie były wykonane odkrywki, ani badania drewna. Drzwi są elementem wtórnym i proponowana jest ich wymiana.

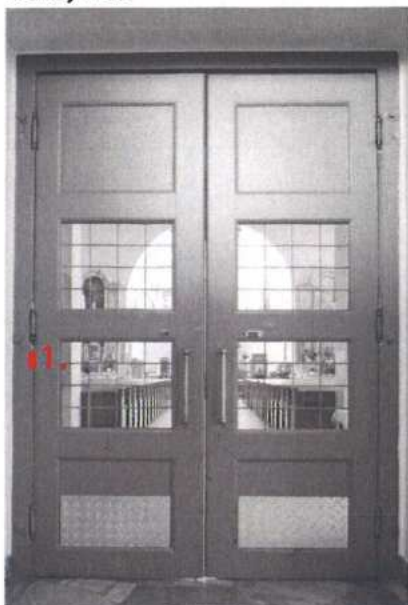
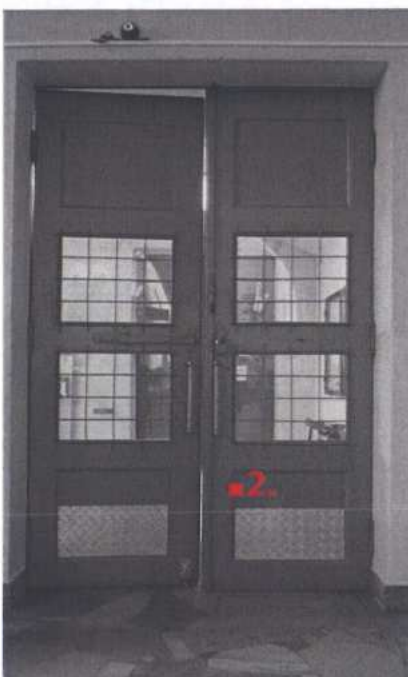
Drzwi wewnętrzne D1
wahadłowe (centralne) z
kruchty do nawy

Stan zachowania drzwi jest zły. Drewno jest zaatakowane przez ksylofagi, bardzo liczne ślady żerowania owadów są widoczne zwłaszcza na górnych płycinach. Dolne płyciny wtórnie zostały obite współczesną blachą rypsowaną zarówno od strony awersu jak i rewersu. Widoczne liczne drobne uszkodzenia mechaniczne. Warstwy przemalowań położone bez uzupełnienia ubytków warstw wcześniejszych powodują nierównomierną powierzchnię i zły odbiór estetyczny. Grube warstwy przemalowań oraz użytkowanie bez regularnych napraw spowodowały niewłaściwą pracę zawiasów.

Zaleca się przeprowadzenie pełnej konserwacji drzwi: usunięcie przemaalowań oraz elementów wtórnych (w tym blach rypowanych z drzwi D1). Drewno po oczyszczeniu powinno zostać poddane dezynsekcji i impregnacji, zwłaszcza w miejscach o osłabionej strukturze. Po oczyszczeniu z warstw wtórnych będzie można wskazać fragmenty drewna, które muszą zostać wymienione. Wskazane jest uzupełnienie ubytków formy, naprawy stolarskie, przywrócenie najstarszej kolorystyki drzwi oraz regulacja zawieszenia, aby przywrócić właściwą funkcjonalność obiektom. Brakujące drzwi D2a mogą zostać zrekonstruowane poprzez analogię do drzwi D2b, w zależności od decyzji użytkownika budynku. Należy rozważyć wymianę szklenia drzwi D1 na szkło historyczne.

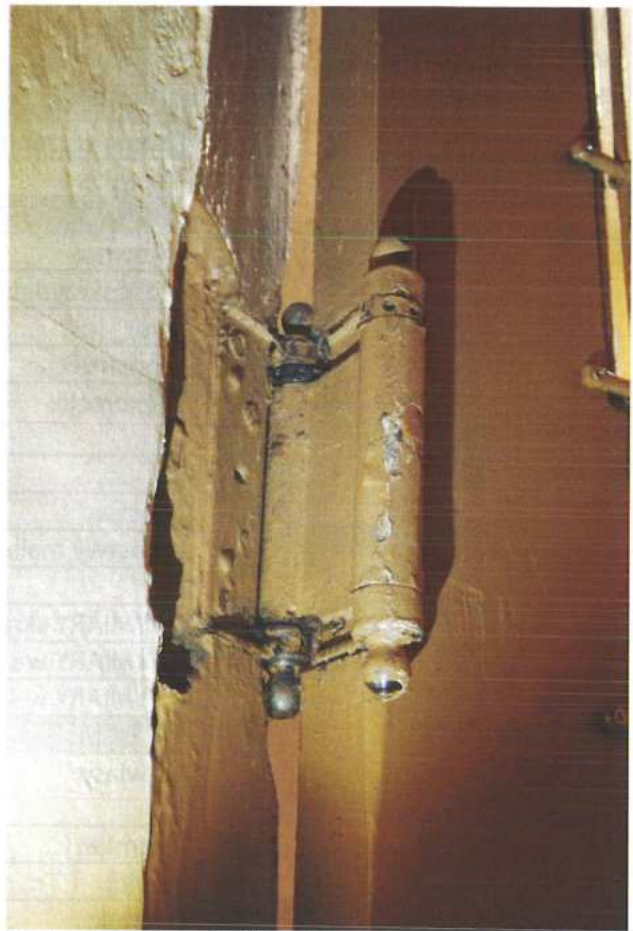
Drzwi D1. – zawias wahadłowy przemalowany w paru warstwach.

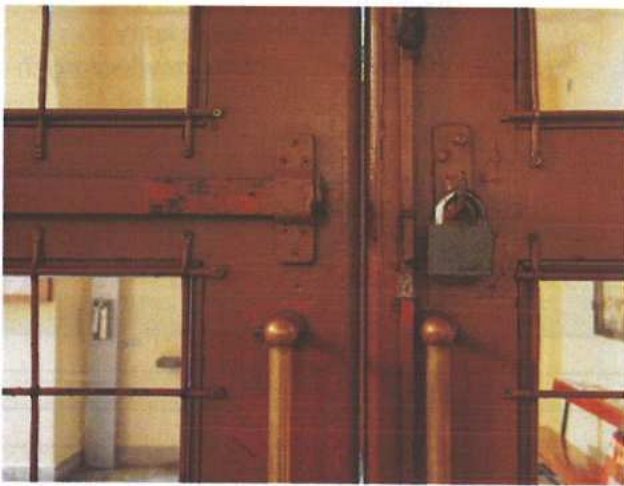
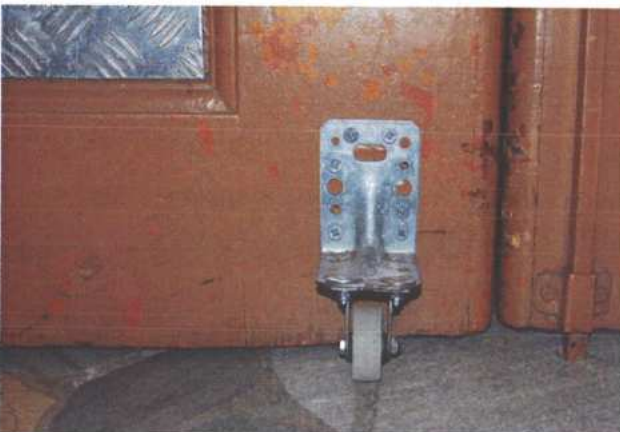
Drzwi D1. – wtórne elementy okuć – kłódka, kółko oraz poziomy rygiel.

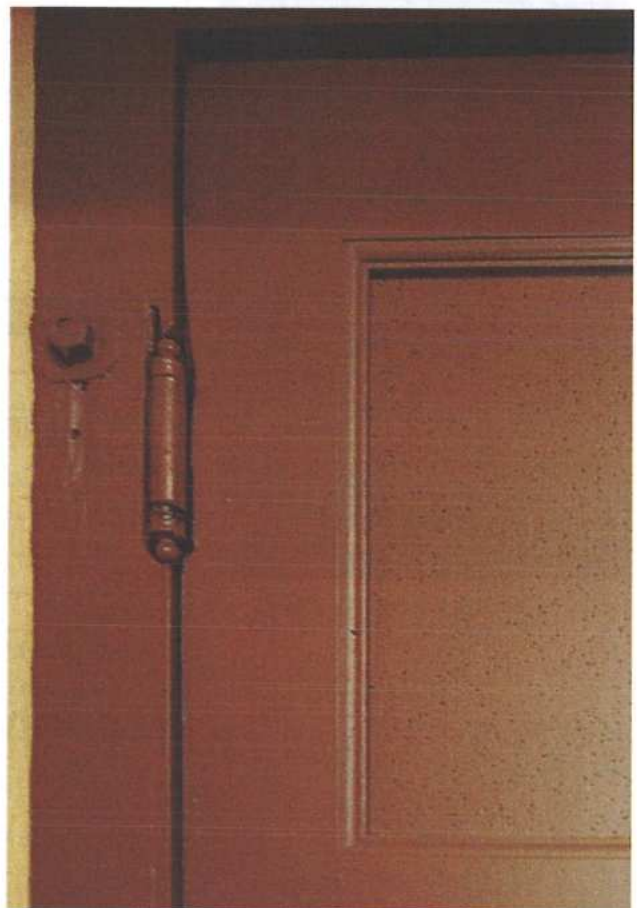
Drzwi D1. – widoczny bardzo zły stan zachowania płyciny z miękkiego drewna liściastego zaatakowanej przez ksylofagi.

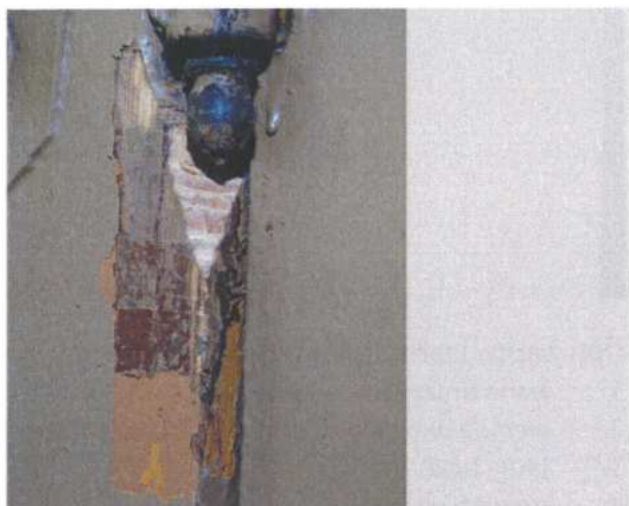
Odkrywka D1.1 ościeżnica przy zawiasie po zewnętrznej stronie drzwi

1. brązowa – farba olejna
2. żółta – bardzo cienka warstwa – farba olejna
3. beżowa – farba olejna
4. ciemna brązowoczerwona – farba olejna
5. brąz ciemny – mazerunek
6. jasny brąz – podkład
7. drewno iglaste

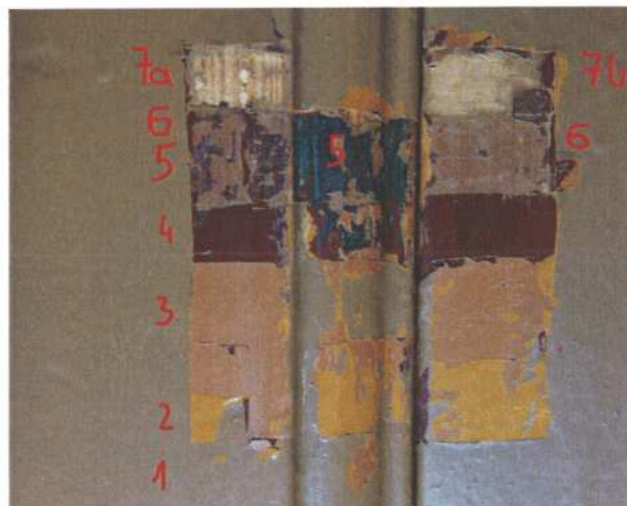
Odkrywka D1.2 skrzydło drzwiowe na ramiaku z profilowaną krawędzią i na płycinie

1. brązowa – farba olejna
2. żółta – bardzo cienka warstwa -farba olejna
3. beżowa – farba olejna
4. ciemna brązowoczerwona – farba olejna
5. brąz ciemny – mazerunek
6. jasny brąz – podkład
- 7a. drewno iglaste – ramiaki
- 7b. drewno liściaste miękkie – płyciny

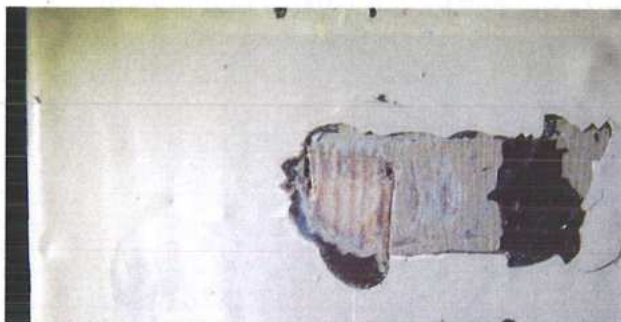
Odkrywka D2a.1 ościeżnica

1. jasno brązowa – farba olejna
2. ciemna brązowoczerwona – farba olejna
3. jasny brąz – podkład
4. drewno iglaste

Wykonano jedną odkrywkę, w której widoczne są dwie warstwy przemalowania, natomiast w stratygrafii widać cztery warstwy wtórne. Pierwotnie ościeżnice zostały wykonane z drewna sosnowego i pomalowane jasnobrązowym podkładem, na którym wykonano mazerunek.

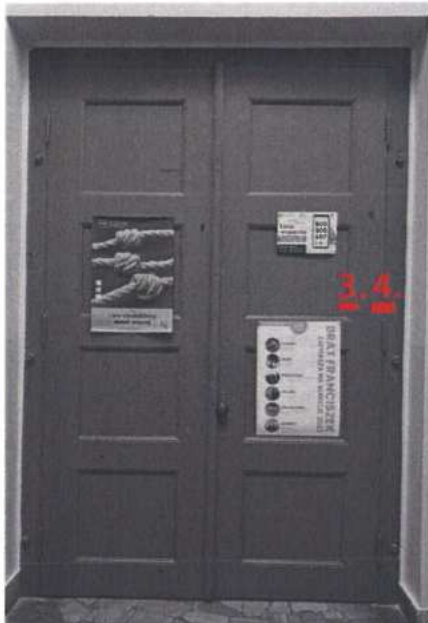
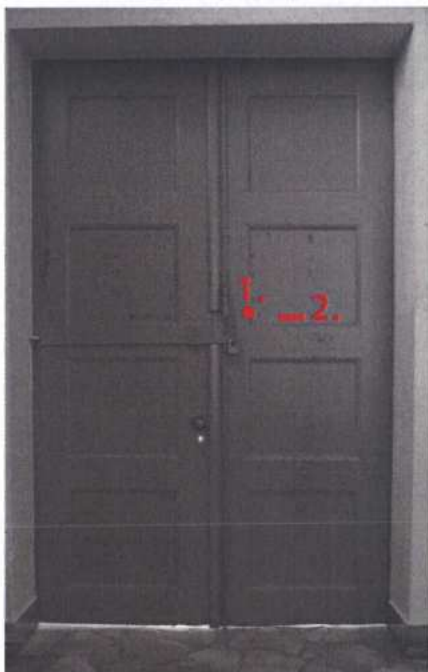
Drzwi wewnętrzne D2b
prawe z kruchty do nawy

Stan zachowania drzwi jest zły. Widoczne liczne drobne uszkodzenia mechaniczne. Warstwy przemalowań położone bez uzupełnienia ubytków warstw wcześniejszych powodują nierównomierną powierzchnię i zły odbiór estetyczny. Warstwa farby odspaja się, łuszczy i wykrusza. Widoczne ślady – otwory, czy wycięcie w płycinie – po wtórnych elementach.

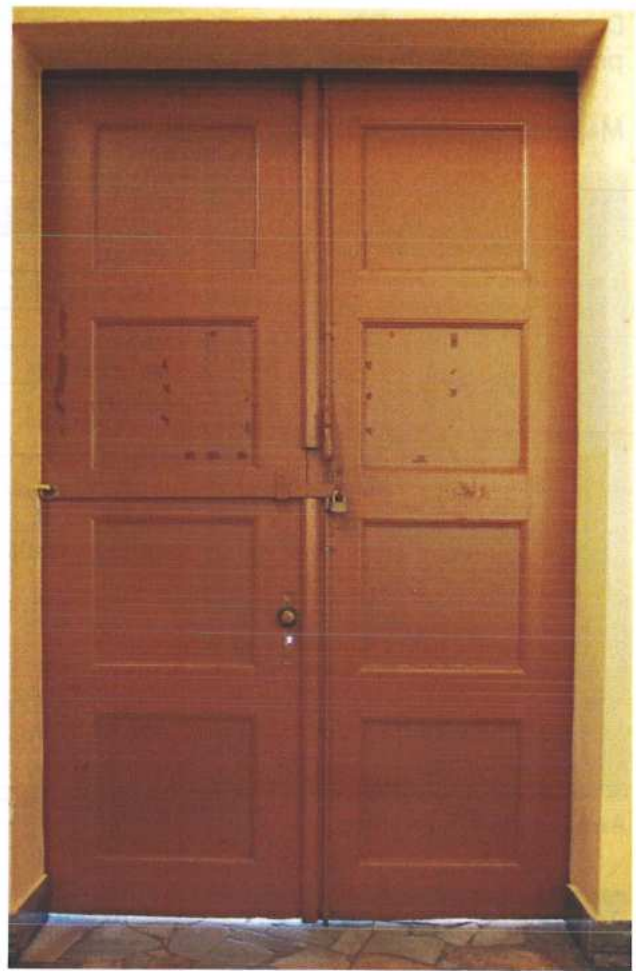
Rewers drzwi D2b.

Drzwi D2b – fragmenty z widocznymi uszkodzeniami i wtórnymi elementami.

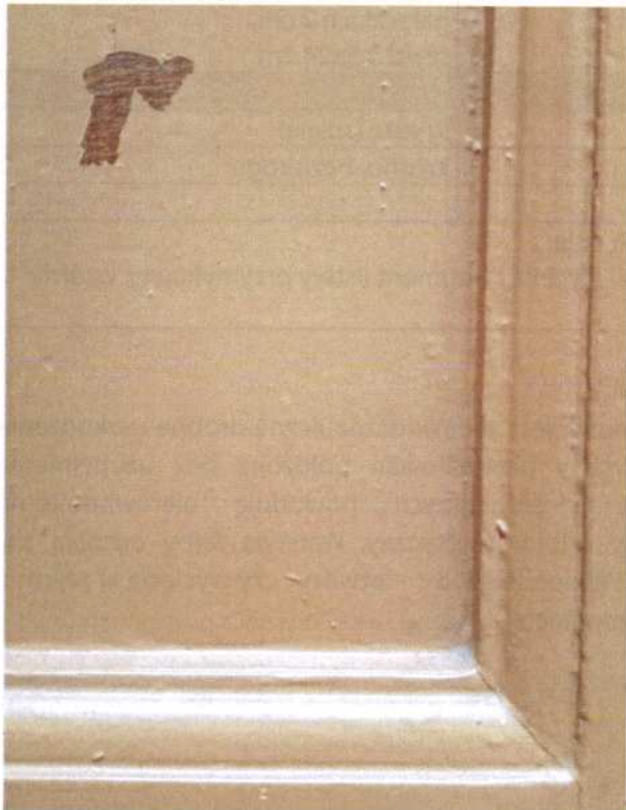
Drzwi D2b – naturalna odkrywka ukazująca mazerunek na płycinie w układzie poziomym włókien malowanego drewna.

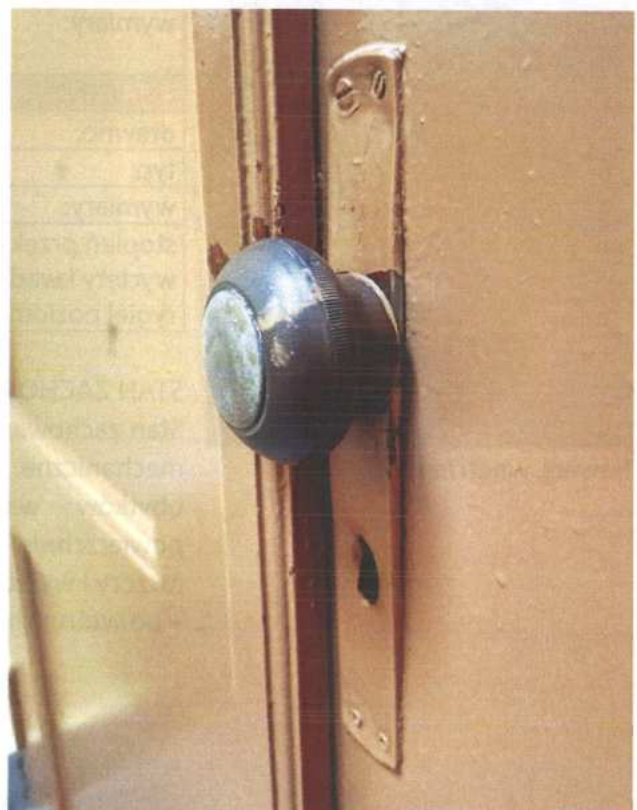
Drzwi D2b – klamka w formie gałki, najprawdopodobniej pierwotna.

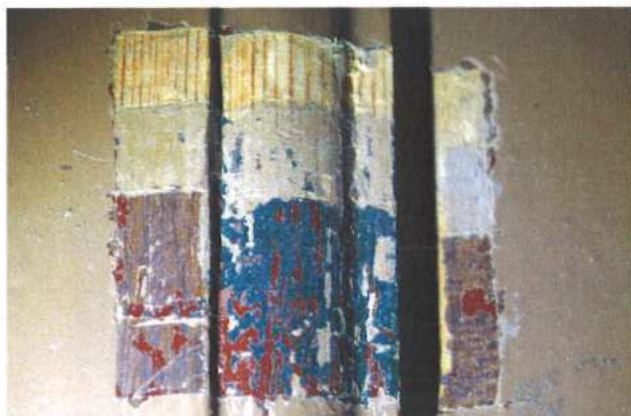
Odkrywka D2b.1 rewers
przy zawiasie po wewnętrzne stronie drzwi

1. jasna brązowa – farba olejna
2. brązowoczerwona – cienka warstwa – farba olejna
3. mazerunek na ramiaku i płycinie oraz zieleń na profilowanej krawędzi ramiaka
4. jasnobrązowa – podkład
- 5a. drewno iglaste – ramiak
- 5b. drewno liściaste miękkie – płycina

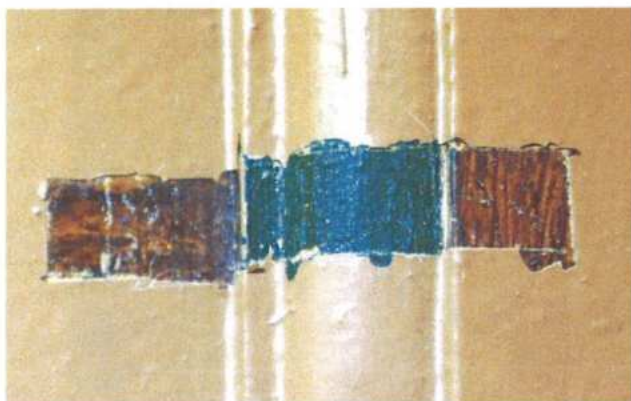
Odkrywka D2b.3 awers
płycina po zewnętrznej stronie drzwi

1. jasna brązowa – farba olejna
2. mazerunek na płycinie i ramiaku oraz zieleń na prentawinie

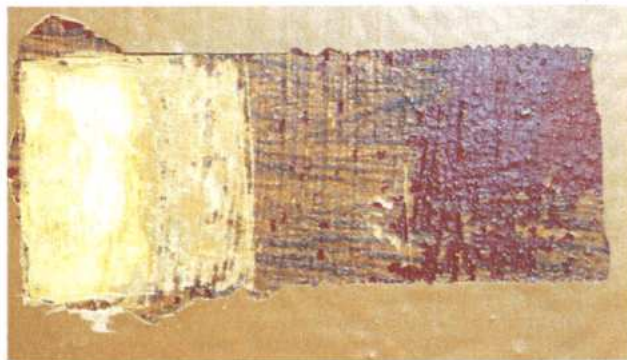
Odkrywka D2b.2 rewers
płycina po wewnętrzne stronie drzwi

1. jasna brązowa – farba olejna
2. brązowoczerwona – cienka warstwa – farba olejna
3. mazerunek na płycinie
4. jasnobrązowa – podkład
5. drewno liściaste miękkie – płycina

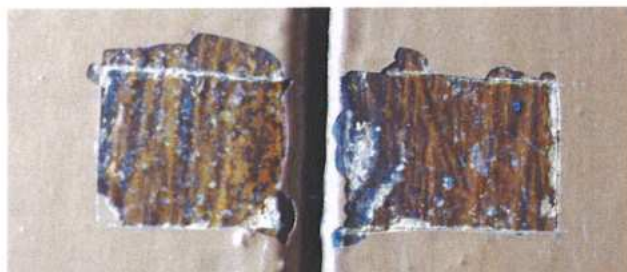
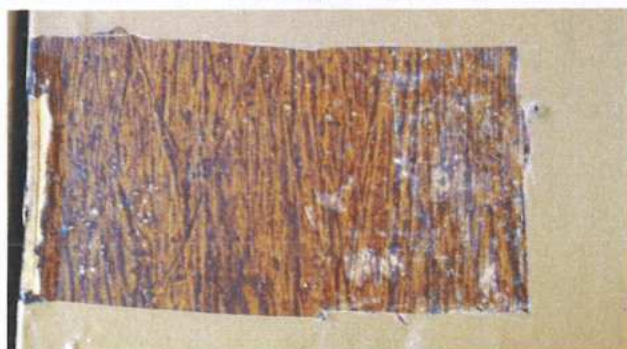
Odkrywka D2b.4 awers
rama po zewnętrznej stronie drzwi

Odkrywka ukazująca mazerunek na ramiaku i ościeżnicy

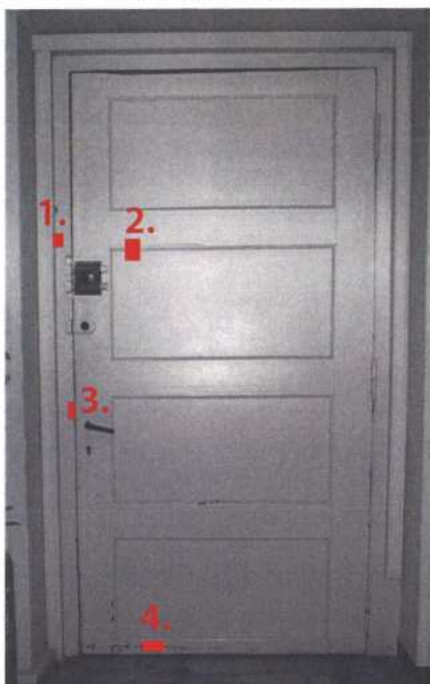
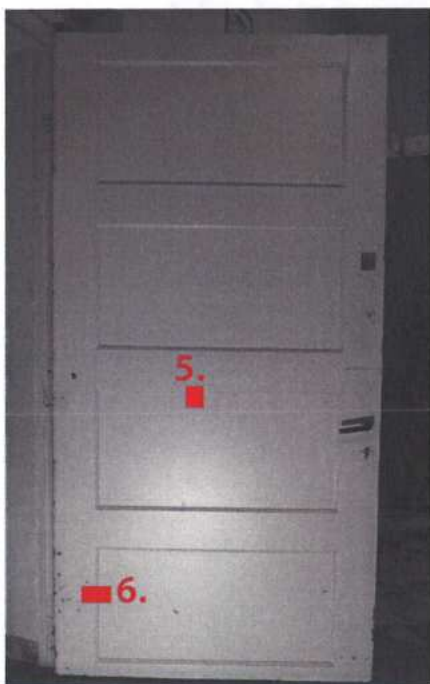
Drzwi wewnętrzne D3
z zakrystii do prezbiterium
(otwierane do wnętrza zakrystii
awers)

Stan zachowania drzwi jest zły. Widoczne są drobne uszkodzenia mechaniczne powierzchni. Warstwy przemalowań położone bez uzupełnienia ubytków warstw wcześniejszych powodują nierównomierną powierzchnię i zły odbiór estetyczny. Warstwa farby odspaja się, łuszczy i wykrusza. Podcięcie dolnej krawędzi drzwi spowodowało zaburzenie proporcji i pogorszenie się odbioru estetycznego drzwi. Również górna krawędź została podcięta.

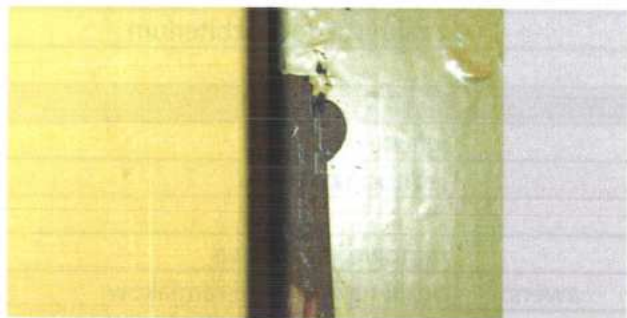
Odkrywka D3.1 awers przy framudze po zewnętrznej stronie drzwi

1. kremowa
2. brązowa ciemna
3. drewno iglaste

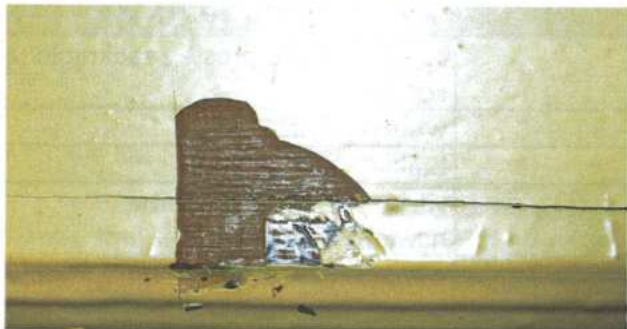
Odkrywka D3.2 awers płycina po zewnętrznej stronie drzwi

1. kremowa
2. żółtougrowy
3. bordowowiśniowa
4. biała – podkład ?
5. brązowa ciemna
6. drewno

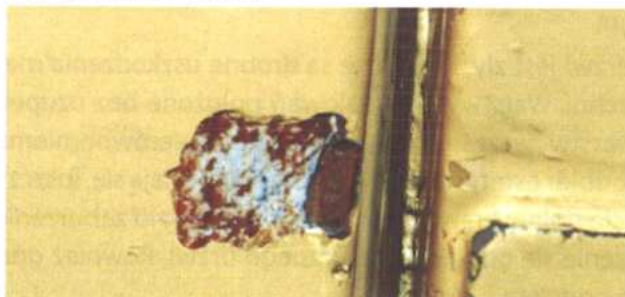
Odkrywka D3.3 awers

1. kremowa
2. żółtougrowy
3. bordowowiśniowa
4. biała – podkład ?
5. brązowa ciemna
6. drewno

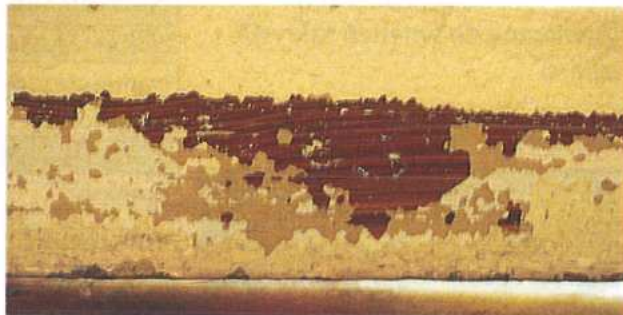
Odkrywka D3.4 awers

1. kremowa
2. różowokremowa
3. jasnobrązowa
4. mazerunek
5. drewno iglaste
