SPRAWOZDANIE Z BADAŃ KONSERWATORSKICH
ORAZ ZALECENIA
I PROGRAM PRAC KONSERWATORSKICH
STOLARKA DRZWIOWA
Z ZABYTKOWEGO KOŚCIOŁA PW. BOŻEGO CIAŁA
NA HELU (1934)
ul. Żeromskiego 1
wpis do rej. nr 1074 (1297) z dn. 28.12.1989

Opracowała Anna Żurek – dyplomowany konserwator dzieł sztuki,
nr dyplomu 6244
Warszawa, styczeń 2024

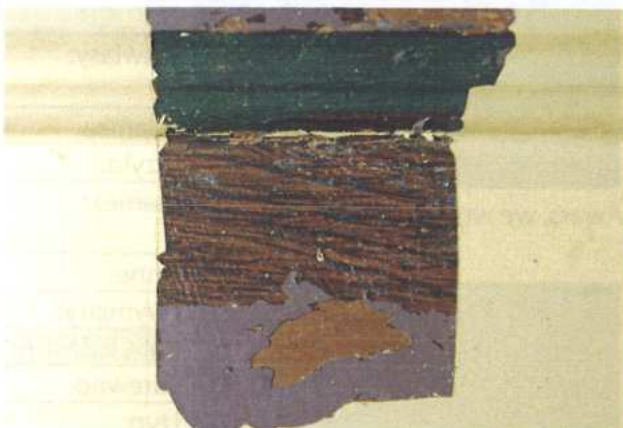
Odkrywka D3.5 rewers

1. kremowa
2. fioletowa – bardzo cienka warstwa
3. mazerunek i zieleń
4. jasnobrązowa – podkład
5. drewno iglaste

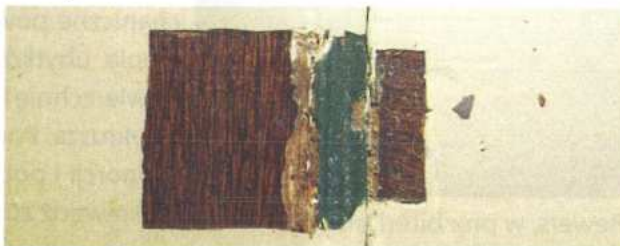
Odkrywka D3.6 rewers

1. kremowa
2. fioletowa – bardzo cienka warstwa
3. mazerunek i zieleń
4. jasnobrązowa – podkład
5. drewno iglaste

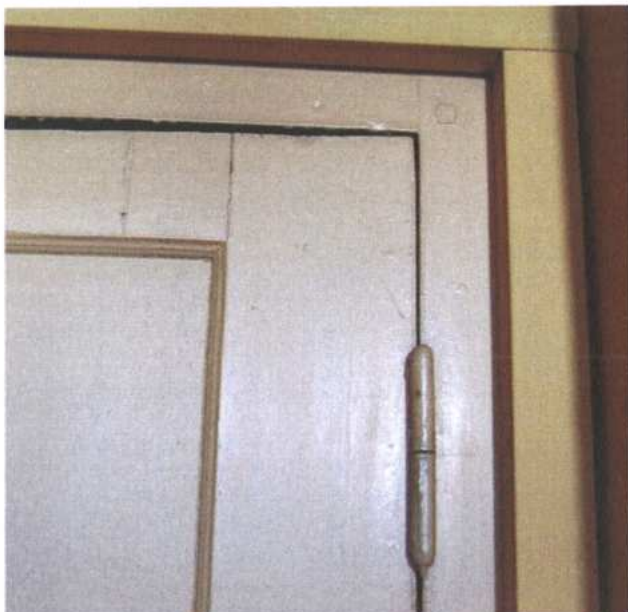
Drzwi D3 – górny fragment z widocznym przycięciem, oryginalne zawiasy.

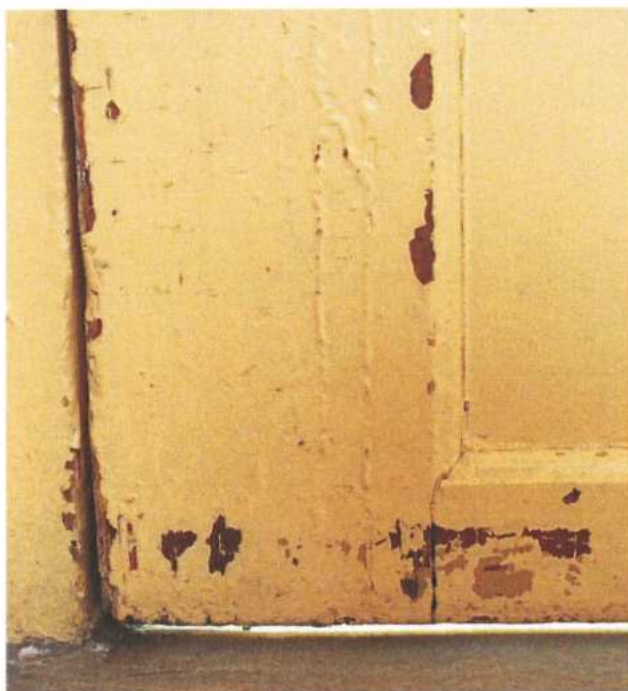
Drzwi D3 – dolny fragment z widocznym przycięciem, łuszcząca się i odpajająca warstwa farby.

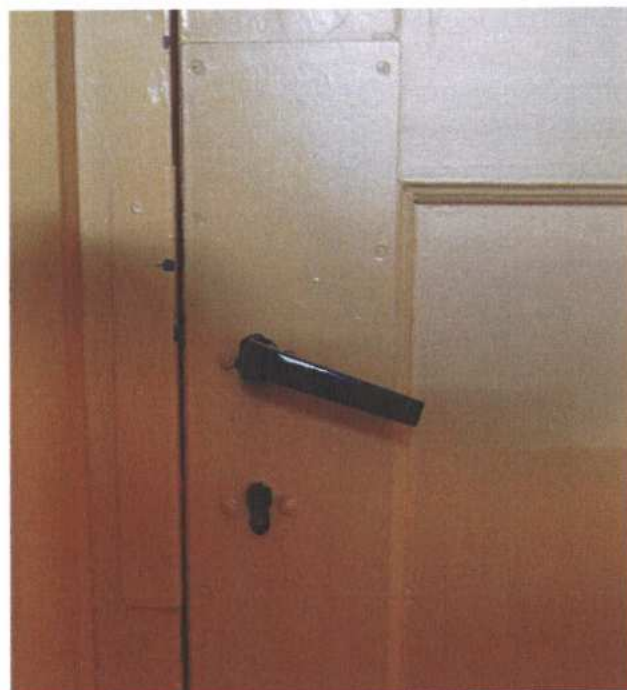
Drzwi D3 – wtórna klamka na wtórnym podkładzie.

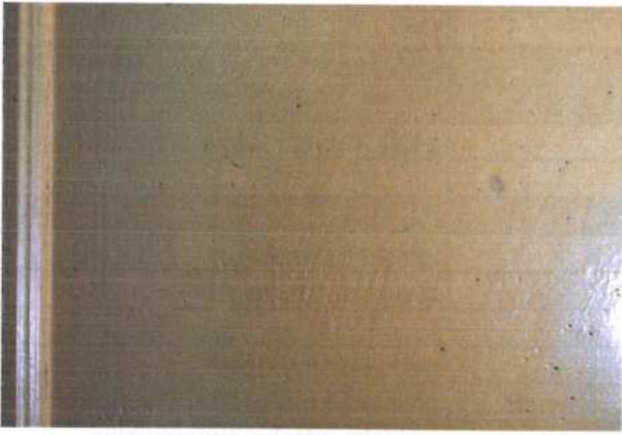
Drzwi D4, widoczne zamalowane ślady po żerowaniu ksylofagów.

Stan zachowania drzwi jest zły. Skrzydła drzwiowe zostały przycięte na dole i wtórnie wzmocnione prowizorycznym ramiakiem. Widoczne liczne ślady żerowania na płycinach, szczególnie na płycinach z miękkiego drewna liściastego, struktura drewna znacznie uszkodzona. Jedna płycina była wyjęta i wtórnie osadzona, ma docięte listewki bez profilu. Drzwi się nie domykały, więc szlifierką odjęto grubości materiału w miejscu styczonym obu skrzydeł pod listwą przymykową. Na ościeżnicy w korytku przebiegają przewody elektryczne. Klamka z szyldem wtórnie stylizowane neorokokowe. Drugi szyld wtórny z czasów PRL.

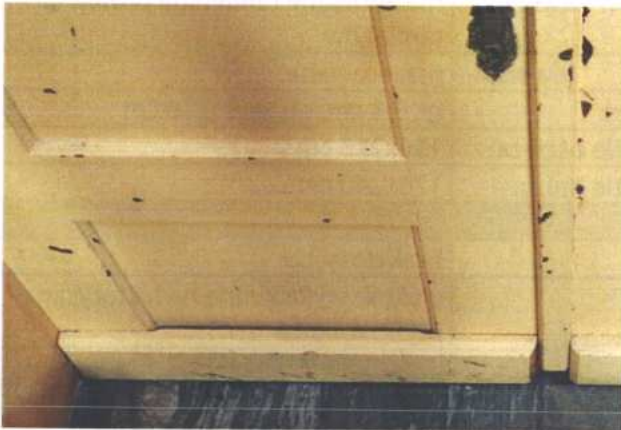
Drzwi D4, szpara przy wtórnie zamontowanej listwie u dołu drzwi.

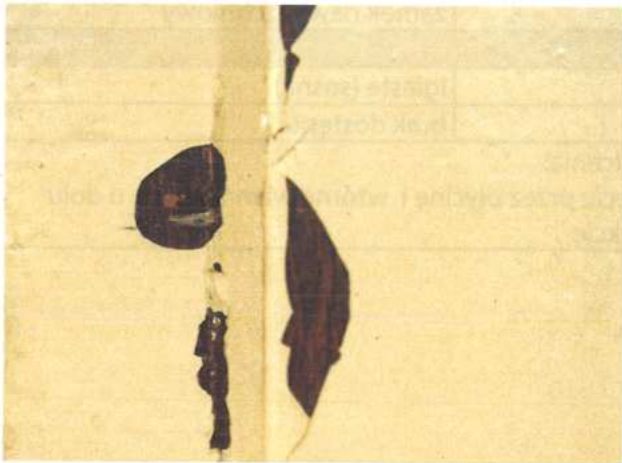
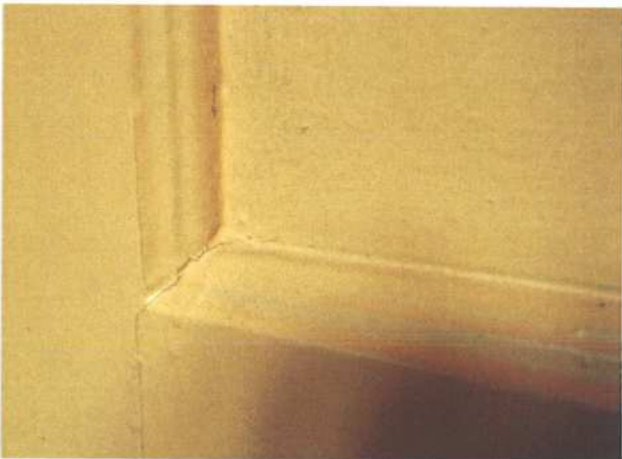
Drzwi D4, spękana i odspajająca się warstwa przemalowania.

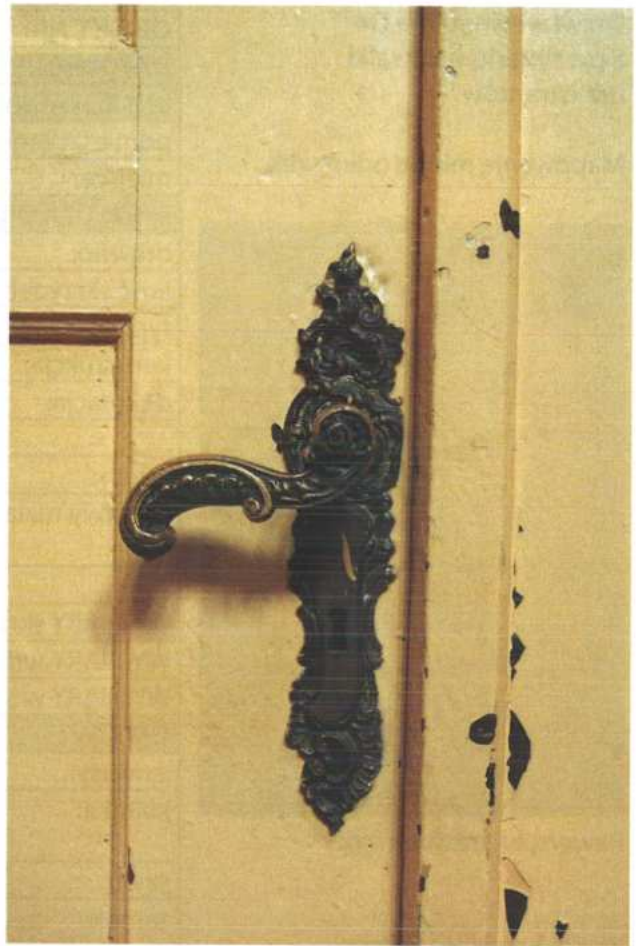
Drzwi D4, sztyldziki klamek wtórnych z różnego czasu.

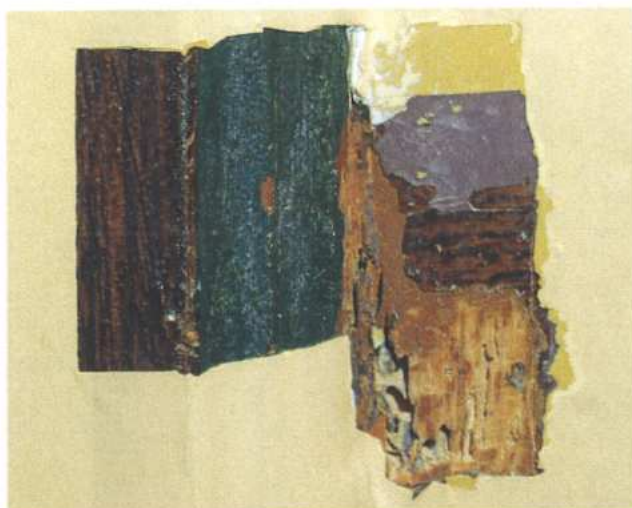
Odkrywka D4.1
ramiak po zewnętrznej stronie drzwi

1. kremowy
2. żółtougrowy
3. fioletowy
4. mazerunek i zieleń
5. jasno brązowa – podkład
6. drewno liściaste miękkie na płycinie (iglaste na ramiaku)

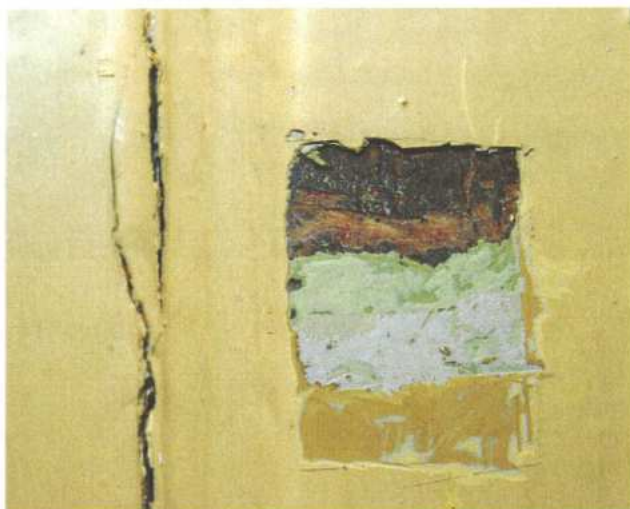
Odkrywka D5.1
ramiak po zewnętrznej stronie drzwi

1. kremowa
2. ugrowa
3. fioletowa jasna
4. zieleń jasna
5. ciemny brąz
(odcień jak w drzwiach mazerowanych)
6. drewno iglaste

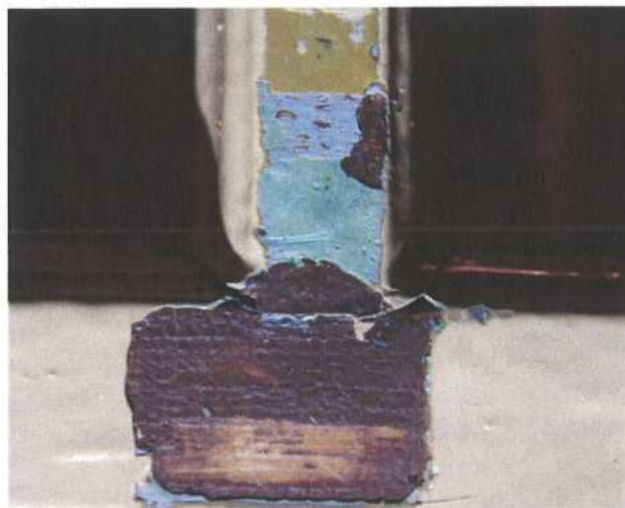
Odkrywka D5.2
ramiak po zewnętrznej stronie drzwi

1. kremowa
2. ugrowa
3. fioletowa jasna
4. zieleń jasna
5. ciemny brąz
6. drewno iglaste

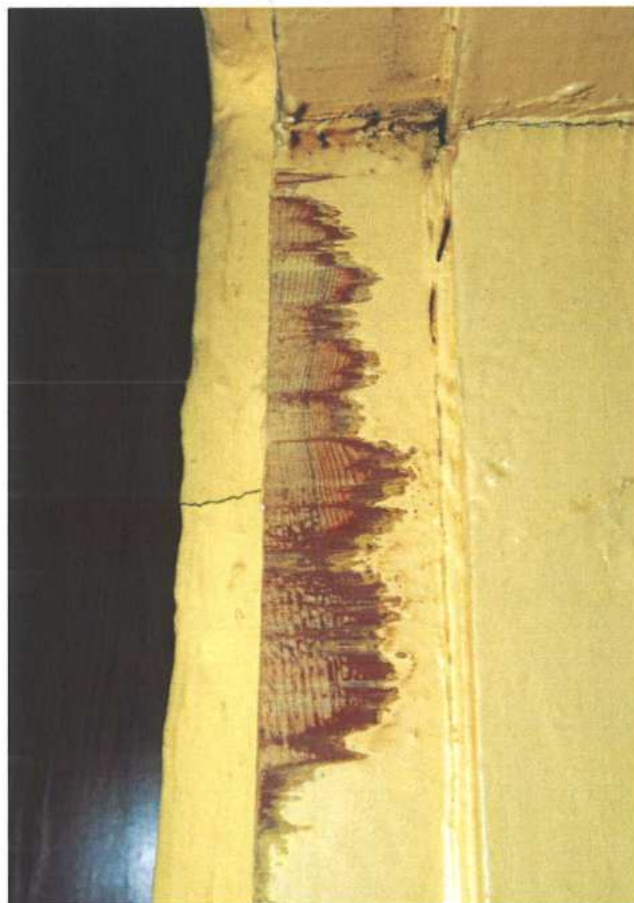
Drzwi D5, fragment framugi z przetartymi warstwami farby – widać konstrukcję z drewna iglastego, przypuszczalnie sosny.

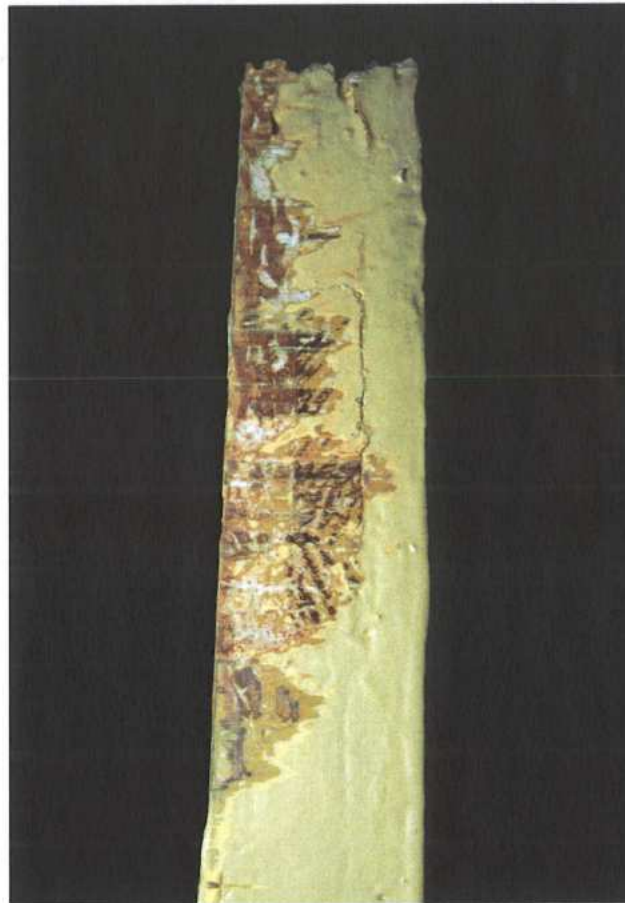
Drzwi D5, fragment skrzydła z przetartymi warstwami farby – widać klejoną konstrukcję z drewna iglastego.

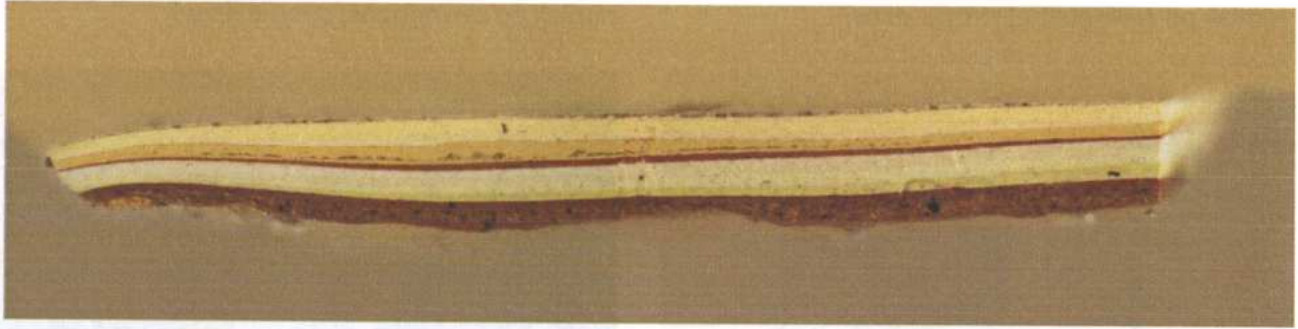
Stratygrafia próbki z drzwi D5, pobrana po stronie wewnętrznej, z ramiaka przy szczelinie

1. cienka szara – zabrudzenia
2. jasna kremowa – analiza SEM EDS 19: Si, Ca, Ti, Fe, Si, Mg, S, Al
3. jasnougrowa – analiza SEM EDS 18: Ca, Ti, Fe, Si, Mg, S, Al, Si
4. cienka brązowo pomarańczowa
5. biała – analiza SEM EDS 17: S Ba, Zn, Ti, Fe, Ca, Al
6. bardzo jasno zielona – analiza SEM EDS 15 i 16: Ti, Zn, Ca, S, Pb, Si, Al, Fe
7. brązowa – analiza SEM EDS 14: Pb, S, Ca, Ba, Fe, Si, Al, Zn, Cr
8. brązowa z kolorowymi cząstkami – analiza SEM EDS 13: Si, Al, S Ba, Fe, Zn, Ca
9. jasno brązowa z czerwonymi cząstkami – analiza SEM EDS 12: Si, Al, S Ba, Fe, Zn, Ca
10. drewno iglaste
